### 8.7.1 A棟損傷観察記録

本節では、5階建A棟についての損傷状況について報告をする。目視確認と写真撮影および野帳への観察記録を元に、試験体の損傷状況を観察時点ごと場所ごとに図8.7.1-1から図8.7.1-199に示す。各立面図および各展開図に損傷状況を記しているが、外部は1階から、そして内部は各層ごとに目視確認をした記録である。

### 8.7.2 B棟損傷観察記録

本節では、B棟におけるそれぞれの加振後の目視観察によって得られた試験体の損傷状況を報告する。損傷確認は、外部は震動台上から、内部は各層フロアから行った。損傷観察スケジュールを表 8.7.2.1 に示す。また、損傷観察図を図 8.7.2-1～24、主な損傷写真を写真 8.7.2-1～57 に示す。損傷状況は外部・1階内部・2階内部・3階内部の順に述べ、損傷がない部位については省略した。また、加振以前に認められた損傷については図中に黒で示した。

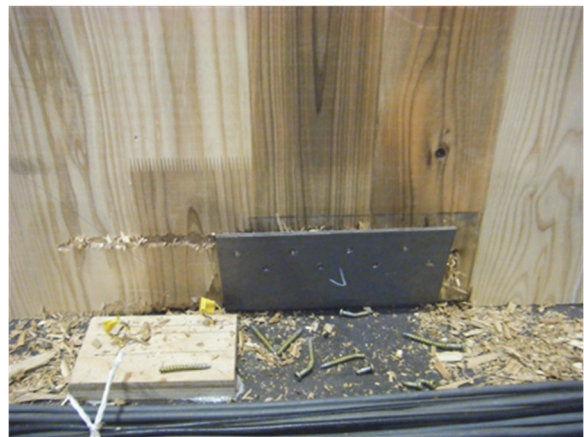
写真 8.7.2-14 U形せん断金物のねじ抜け

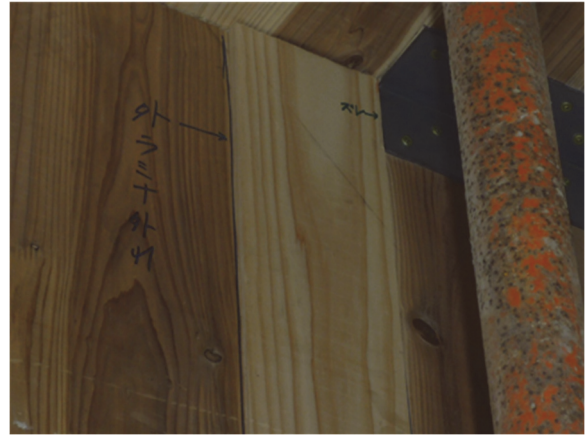
写真 8.7.2-37 壁パネルのラミナ剥離

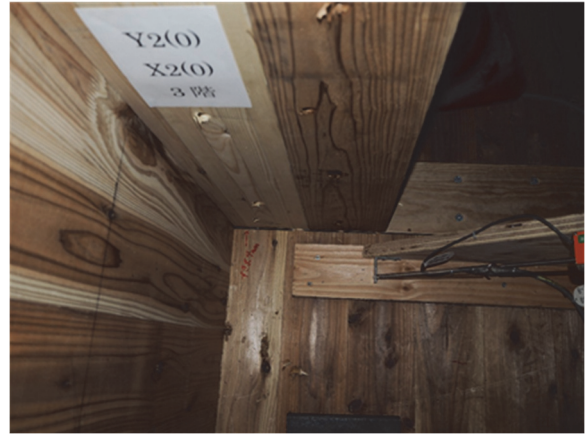
写真 8.7.2-56 床-柱間の開き
