### 8.7.1 A棟損傷観察記録

本節では、5階建A棟についての損傷状況について報告をする。目視確認と写真撮影および野帳への観察記録を元に、試験体の損傷状況を観察時点ごと場所ごとに図8.7.1-1から図8.7.1-199に示す。各立面図および各展開図に損傷状況を記しているが、外部は1階から、そして内部は各層ごとに目視確認をした記録である。

### 8.7.2 B棟損傷観察記録

本節では、B棟におけるそれぞれの加振後の目視観察によって得られた試験体の損傷状況を報告する。損傷確認は、外部は震動台上から、内部は各層フロアから行った。損傷観察スケジュールを表 8.7.2.1 に示す。また、損傷観察図を図 8.7.2-1～24、主な損傷写真を写真 8.7.2-1～57 に示す。損傷状況は外部・1階内部・2階内部・3階内部の順に述べ、損傷がない部位については省略した。また、加振以前に認められた損傷については図中に黒で示した。

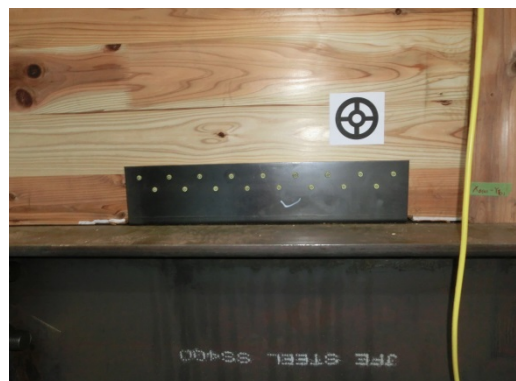
写真 8.7.1-2 U 形せん断金物の浮き

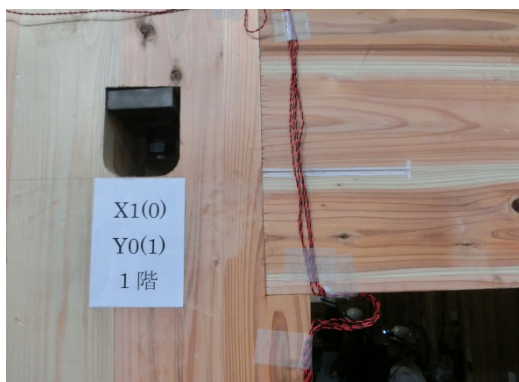
写真 8.7.1-4 垂れ壁の割れ

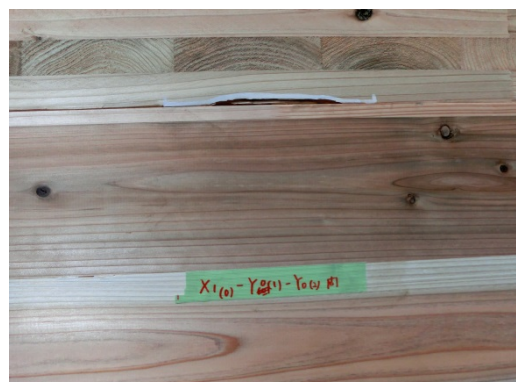
写真 8.7.1-5 吊り時のめり込み

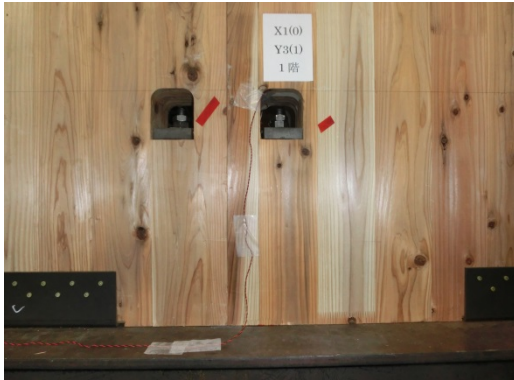
写真 8. 7. 1-12 基礎-壁引きボルトの緩み

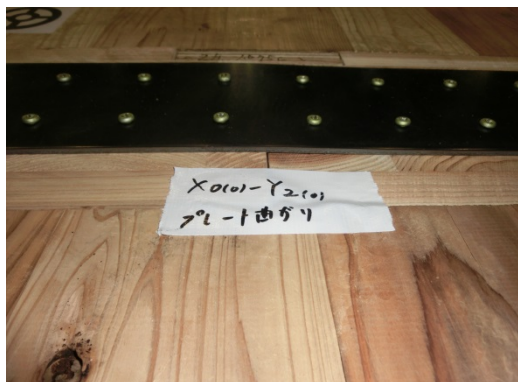
写真 8.7.1-13 床-床間せん断プレートの曲り

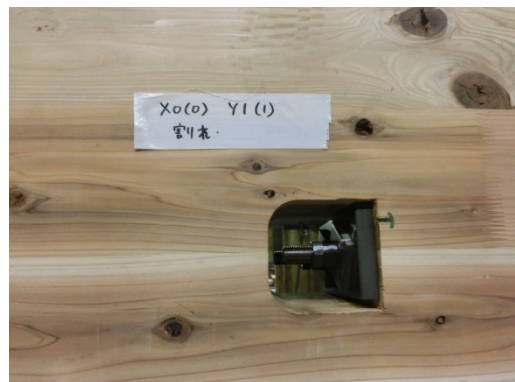
写真 8.7.1-14 壁-壁引きボルト座金からの割れ

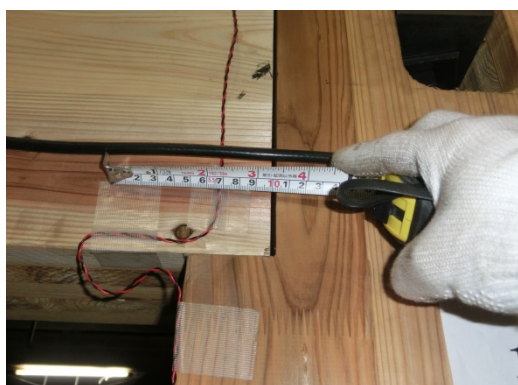
写真 8.7.1-15 垂れ壁-壁間開き

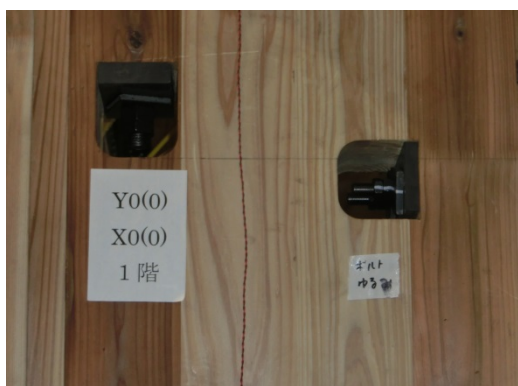
写真 8.7.1-16 壁-垂れ壁引きボルトの緩み

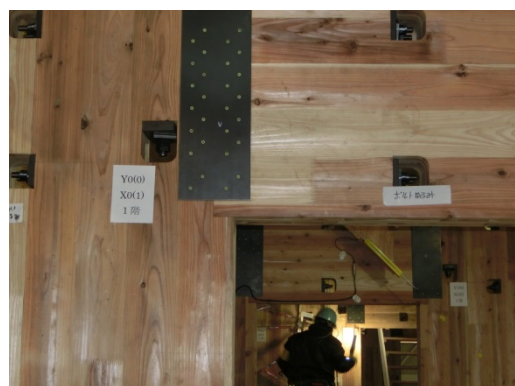
写真 8.7.1-17 垂れ壁-壁引きボルトの緩み

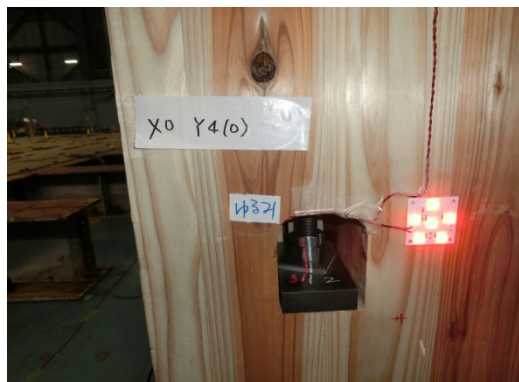
写真 8.7.1-19 基礎-壁引きボルトの緩み

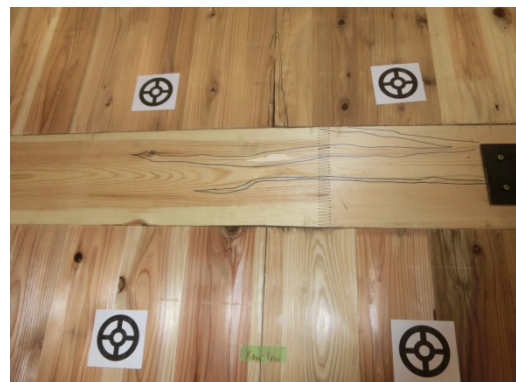
写真 8.7.1-20 床パネル内の割れ

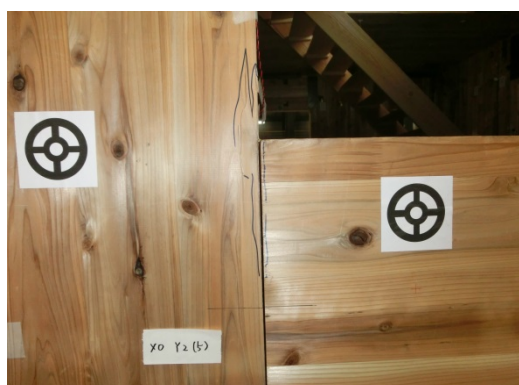
写真 8.7.1-21 壁と腰壁とり合い部の割れ

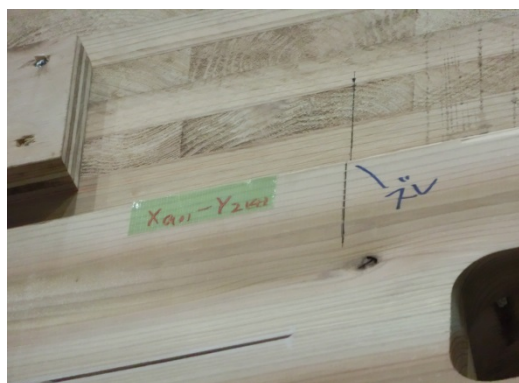
写真 8.7.1-23 床パネルと壁パネルのずれ

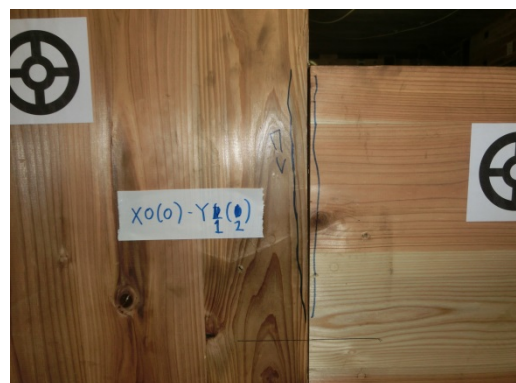
写真 8.7.1-24 壁と腰壁とり合い部の割れ

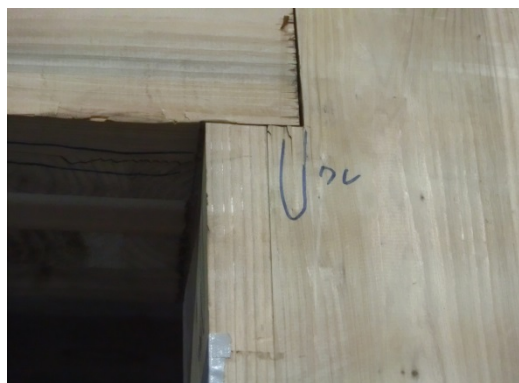
写真 8.7.1-25 垂れ壁と壁とり合い部の割れ

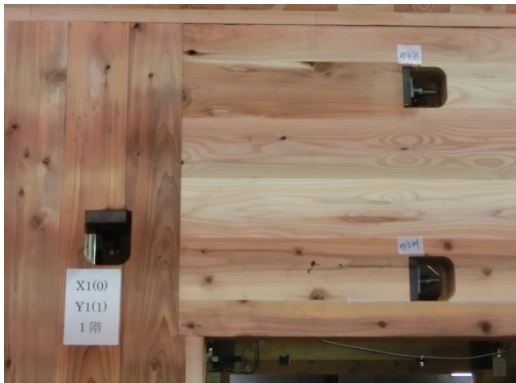
写真 8.7.1-27 壁-垂れ壁引きボルトの緩み

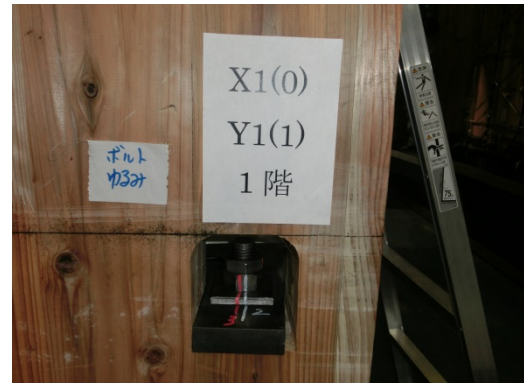
写真 8.7.1-28 壁-基礎引きボルト

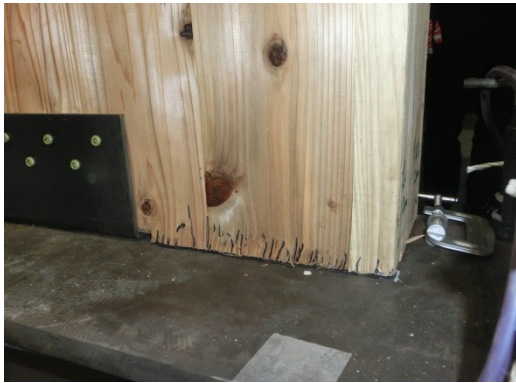
写真 8.7.1-29 壁パネル下部の圧縮潰れ

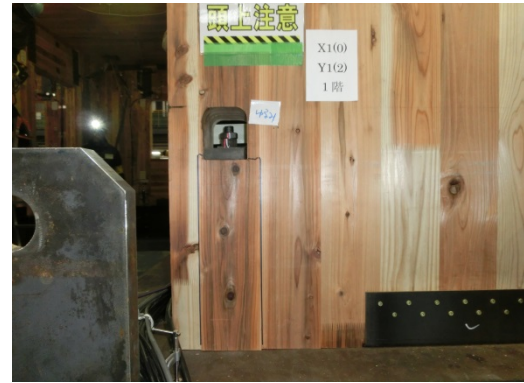
写真 8.7.1-30 壁-基礎引きボルト緩みと割れ

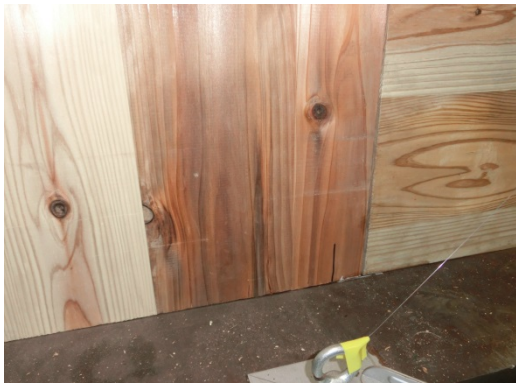
写真 8.7.1-31 壁と基礎の接触面からの割れ  
Y0 通り

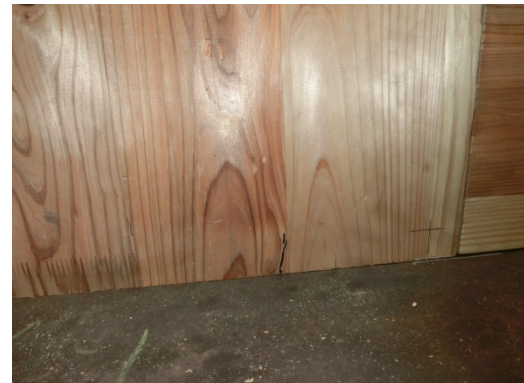
写真 8.7.1-32 壁と基礎の接触面からの割れ

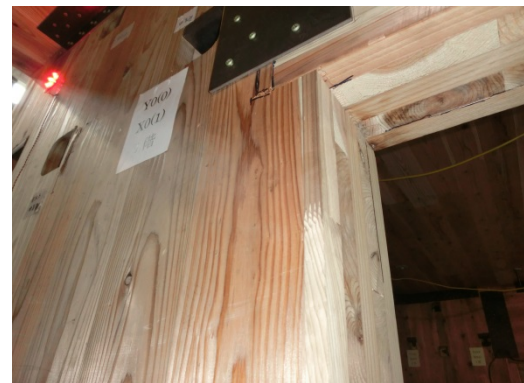
写真 8.7.1-34 垂れ壁側面の割れ

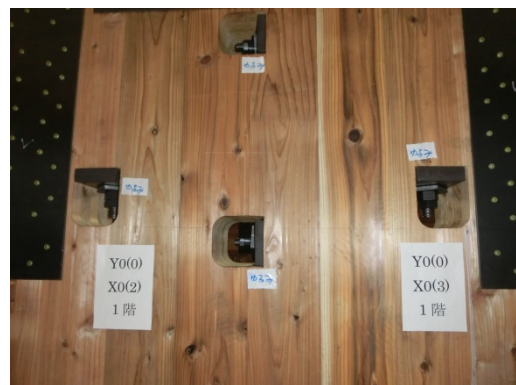
写真 8.7.1-36 各引きボルトの緩み

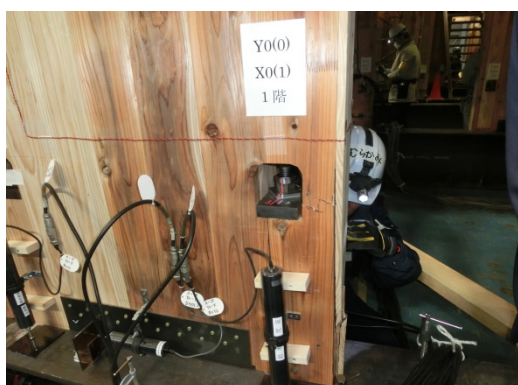
写真 8.7.1-37 壁パネル側面割れ

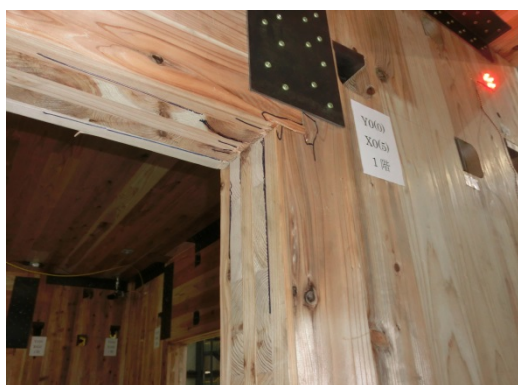
写真 8.7.1-39 垂れ壁と壁の側面割れ  
Y4 通り

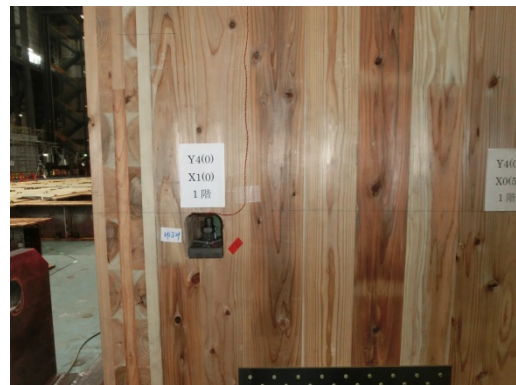
写真 8.7.1-42 壁-基礎引きボルトの緩み

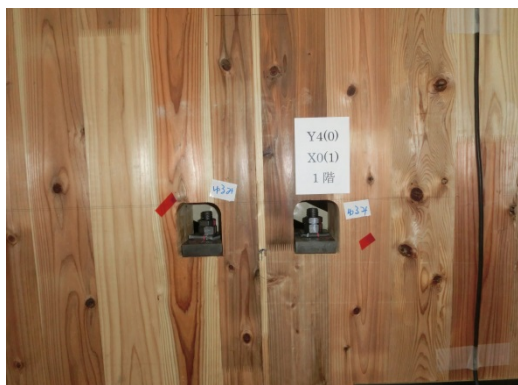
写真 8. 7. 1-43 壁-基礎引きボルトの緩み

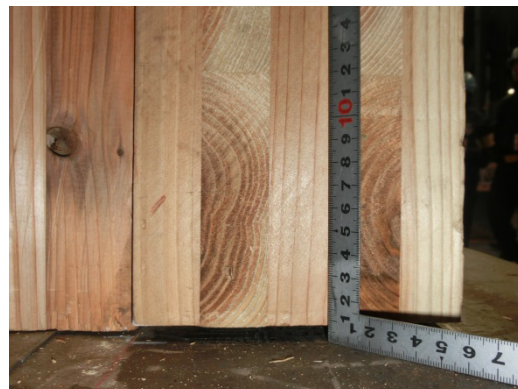
写真 8. 7. 1-44 壁パネルの浮き 5mm

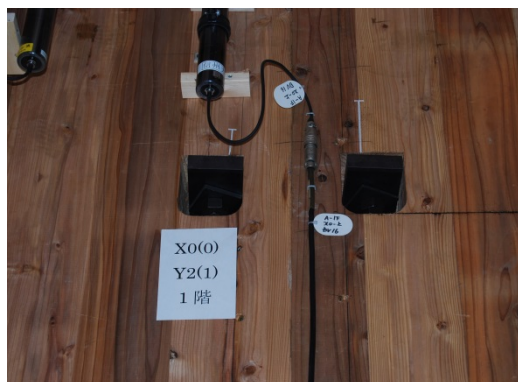
写真 8. 7. 1-47 表層ラミナの割れ

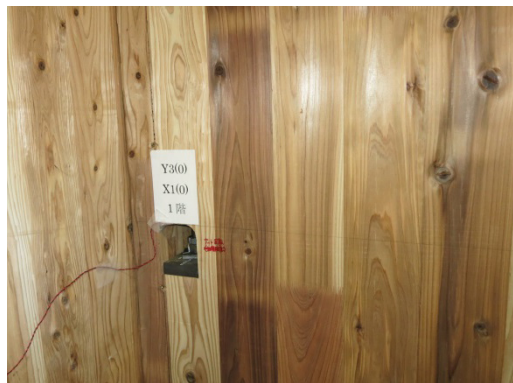
写真 8. 7. 1-54 壁-基礎引きボルトの緩み

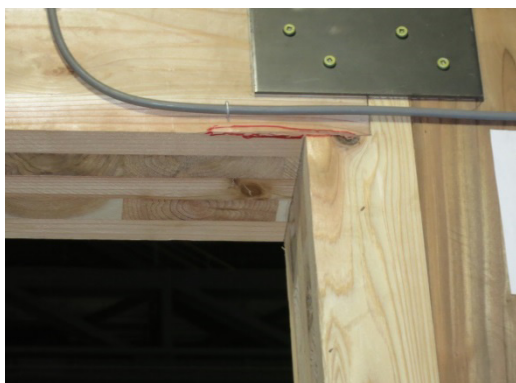
写真 8. 7. 1-55 垂れ壁と壁取り合い部の潰れ

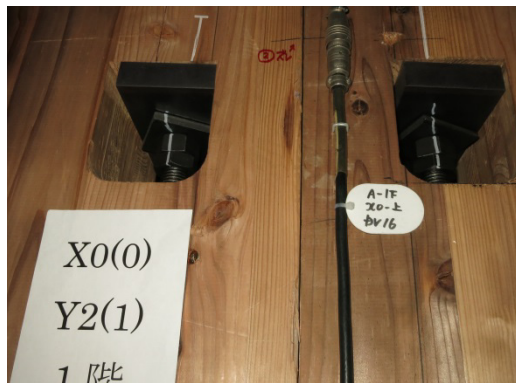
写真 8.7.1-56 壁パネル間のずれ

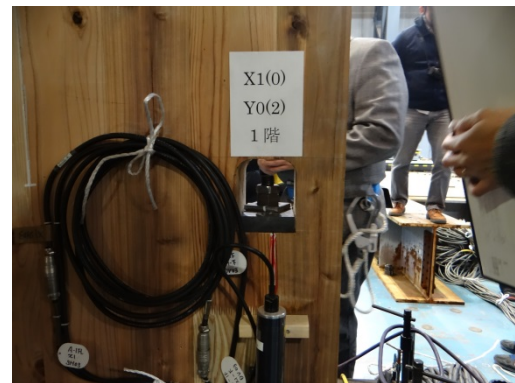
写真 8.7.1-59 壁-基礎引きボルトの緩み

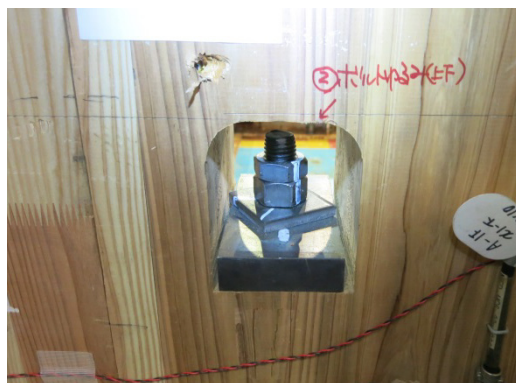
写真 8.7.1-60 壁-基礎引きボルトの緩み

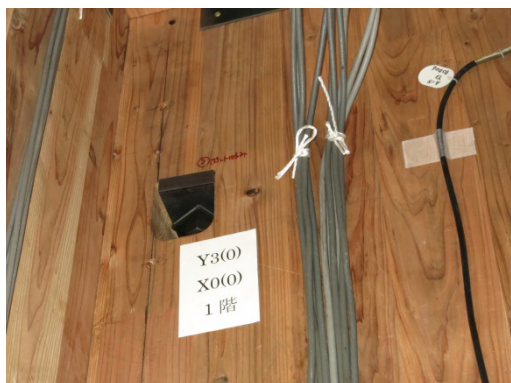
写真 8. 7. 1-61 壁-屋根引きボルトの緩み

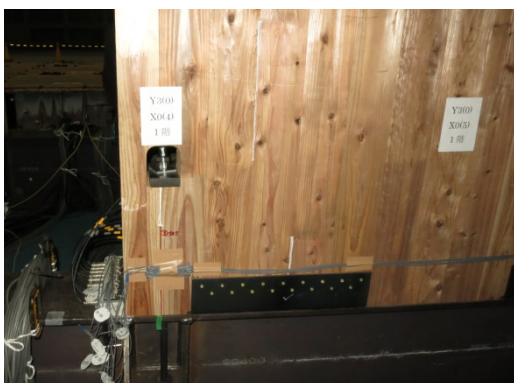
写真 8. 7. 1-63 壁パネルと基礎接触面からの  
割れ

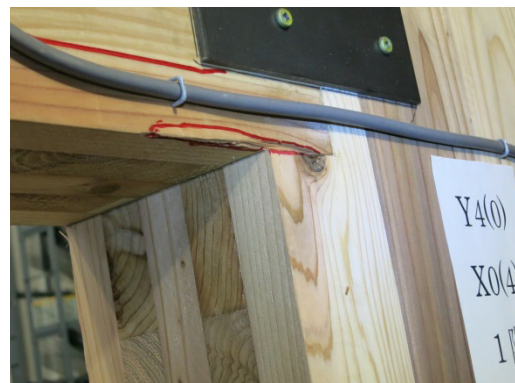
写真 8. 7. 1-65 垂れ壁と壁取り合い部の潰れ

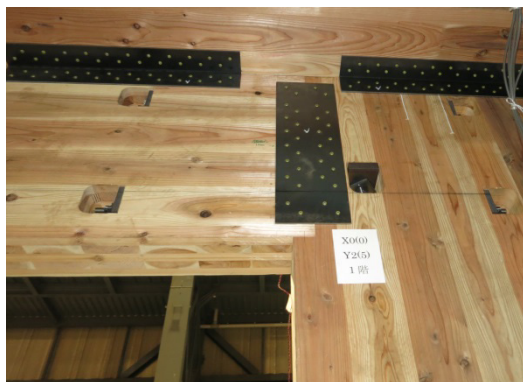
写真 8. 7. 1-66 垂れ壁-壁間せん断プレートの  
ずれ

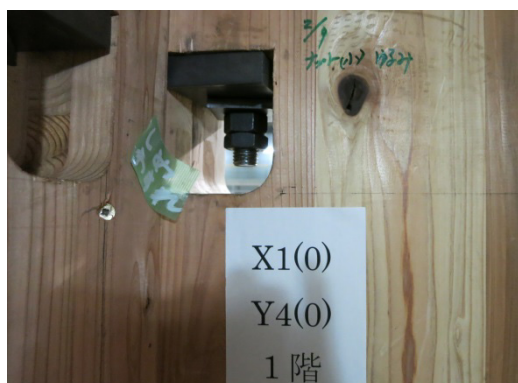
写真 8. 7. 1-67 壁-屋根引きボルトの緩み

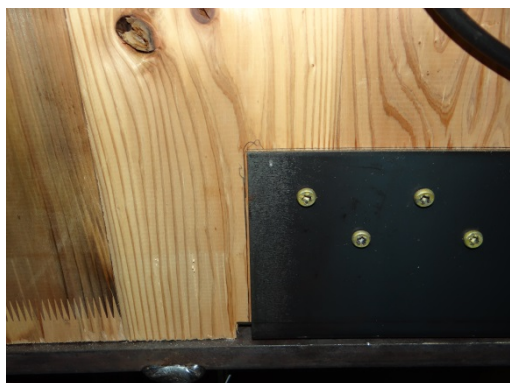
写真 8.7.1-71 U形せん断プレートのずれ

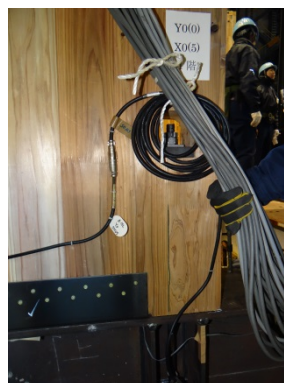
写真 8.7.1-72 壁と基礎の接触面からの割れ

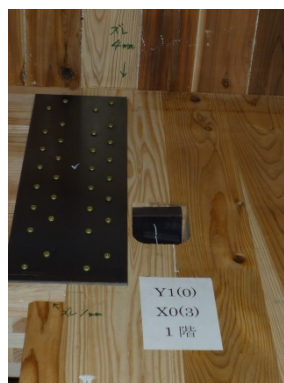
写真 8.7.1-75 屋根と壁、垂れ壁と壁のずれ

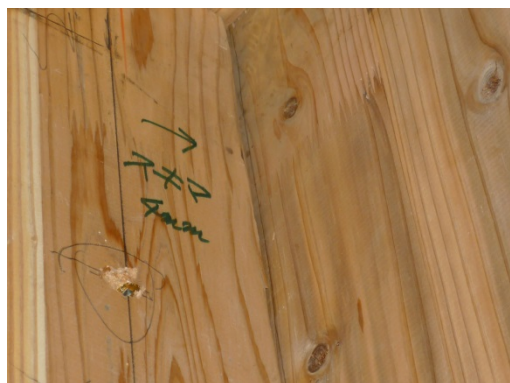
写真 8.7.1-77 壁パネルの開き

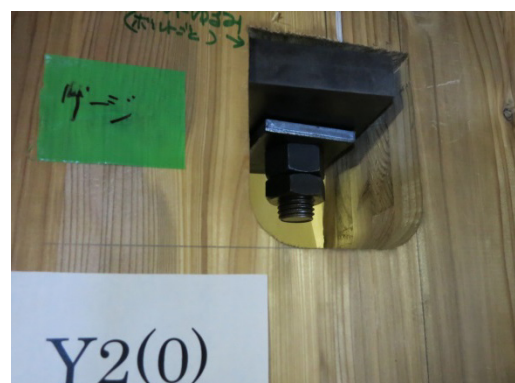
写真 8.7.1-78 壁-屋根引きボルトの緩み

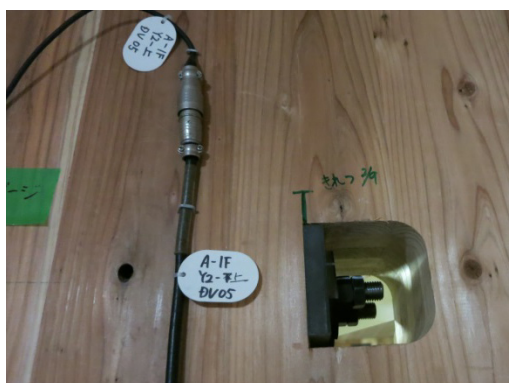
写真 8.7.1-79 切欠き部からの亀裂

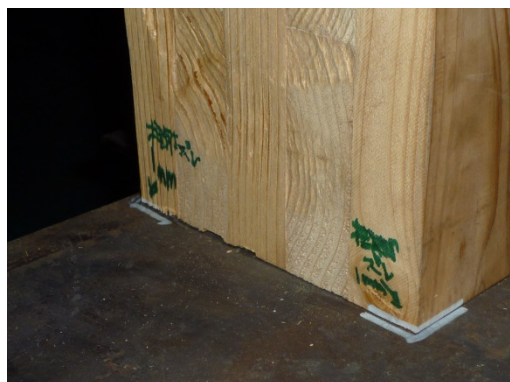
写真 8.7.1-81 壁パネルのずれ

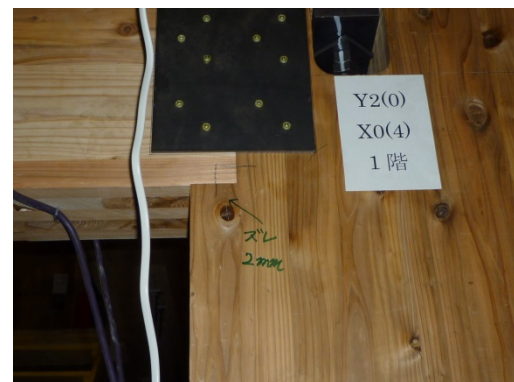
写真 8.7.1-82 垂れ壁と壁のずれ

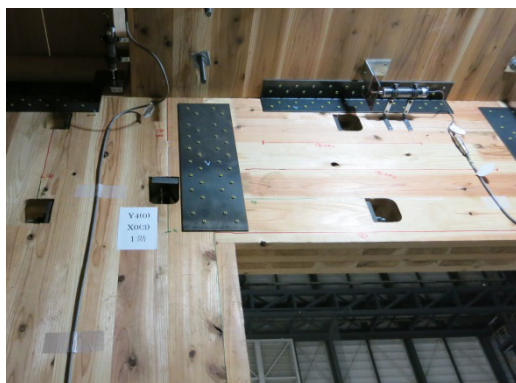
写真 8.7.1-85 壁パネルの割れ

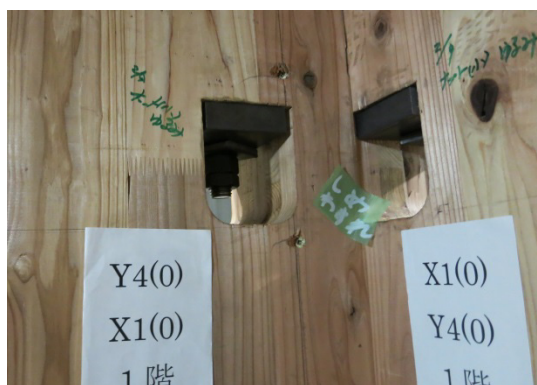
写真 8.7.1-87 壁-屋根引きボルトの緩み

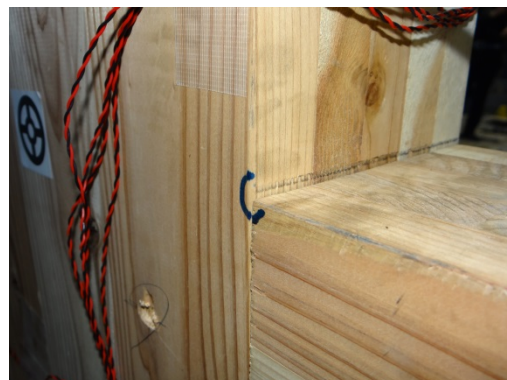
写真 8.7.1-89 壁-腰壁の開き

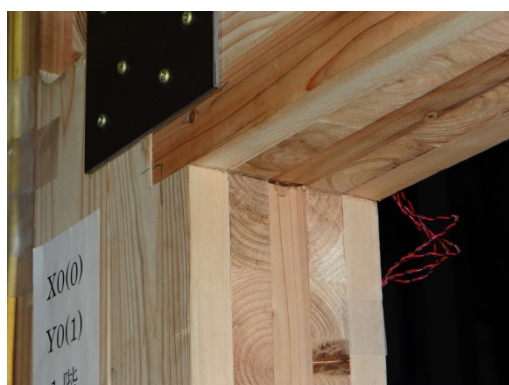
写真 8.7.1-90 壁-垂れ壁せん断プレートずれ

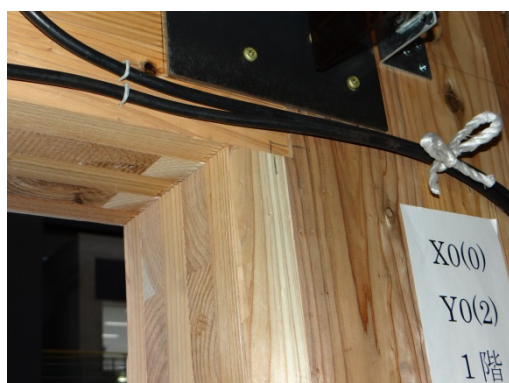
写真 8.7.1-92 壁-垂れ壁せん断プレートずれ

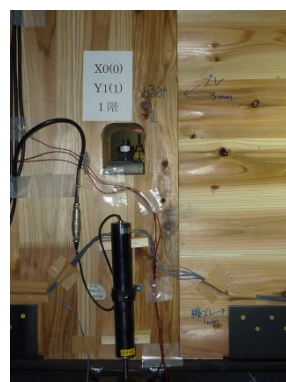
写真 8.7.1-95 壁-基礎引きボルトの緩み

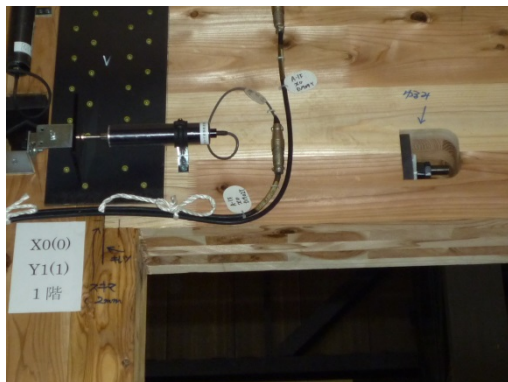
写真 8. 7. 1-98 垂れ壁-壁引きボルトの緩み

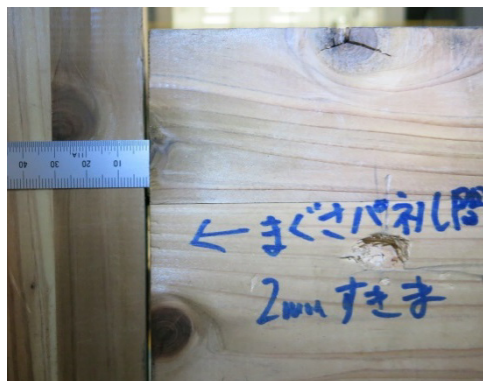
写真 8. 7. 1-102 壁-腰壁の開き

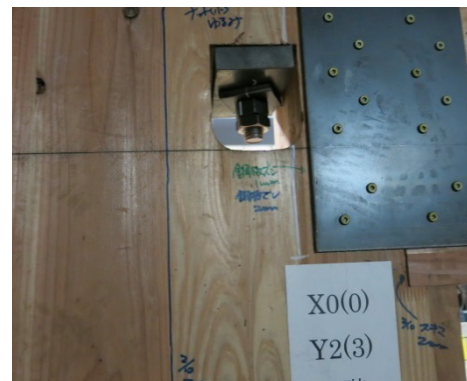
写真 8. 7. 1-103 垂れ壁-壁間せん断プレート  
ずれ

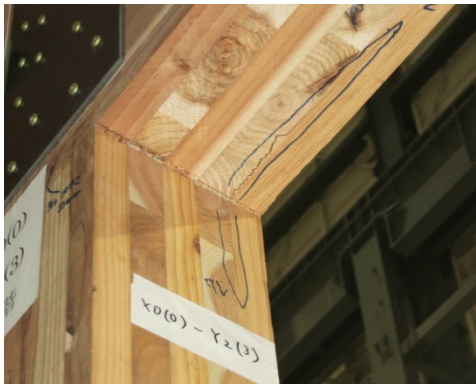
写真 8.7.1-104 垂れ壁と壁側面の割れ

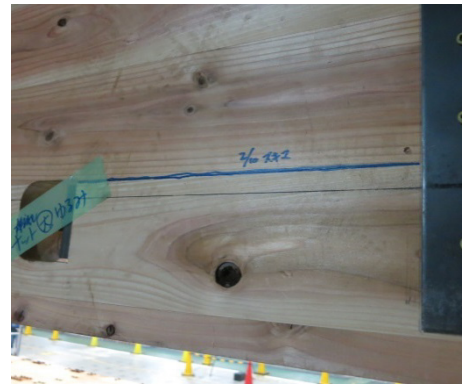
写真 8.7.1-105 垂れ壁-壁引きボルトの緩み  
とラミナ間の隙間

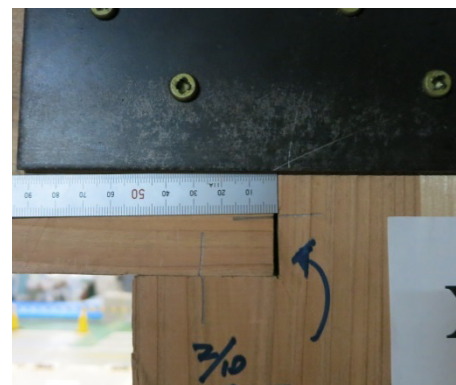
写真 8.7.1-107 垂れ壁-壁のずれ

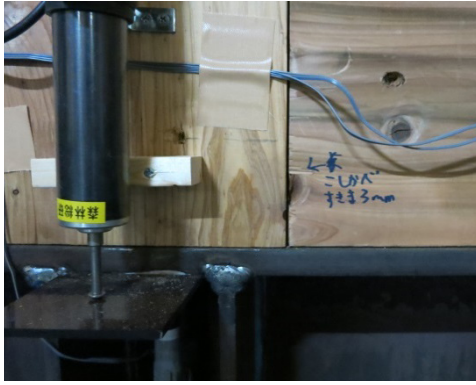
写真 8. 7. 1-112 腰壁-壁間の隙間

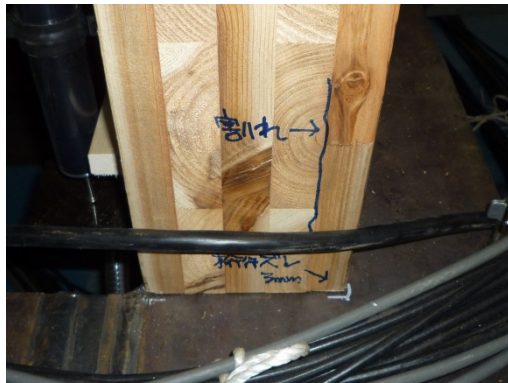
写真 8. 7. 1-114 壁パネル面内の割れ

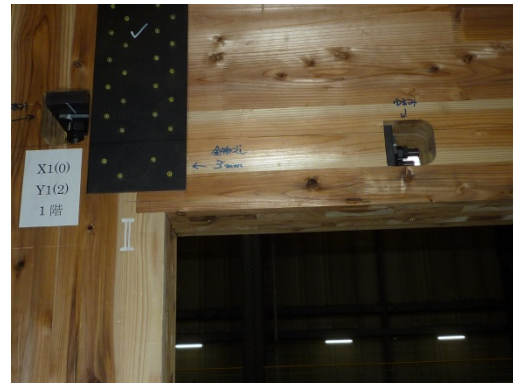
写真 8. 7. 1-115 壁-垂れ壁せん断プレート  
のずれと引きボルトの緩み

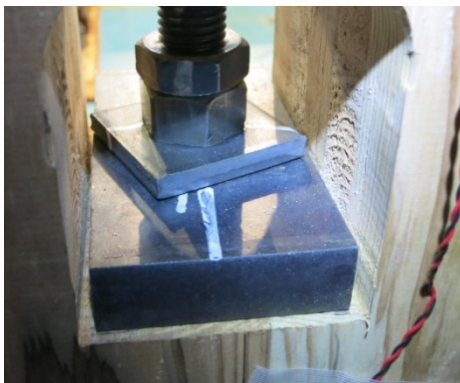
写真 8. 7. 1-116 壁-基礎引きボルトの緩み

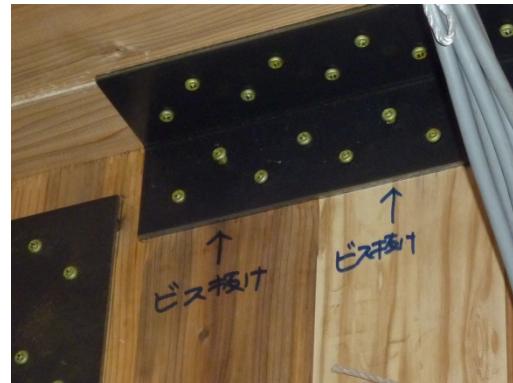
写真 8. 7. 1-117 L形せん断プレート  
ビスの引き抜け

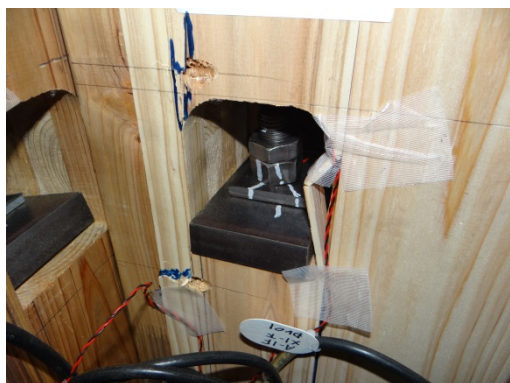
写真 8. 7. 1-119 切欠き部からの割裂

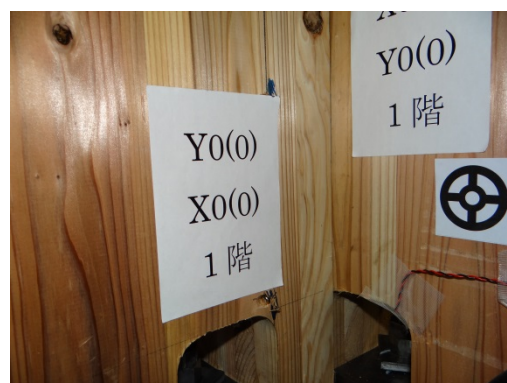
写真 8. 7. 1-120 切欠き部からの割裂

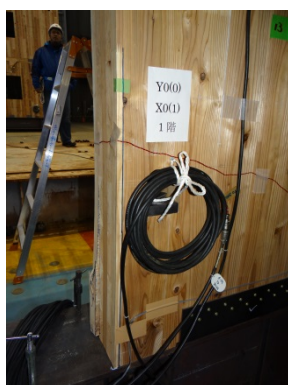
写真 8. 7. 1-121 ラミナの継ぎ目の割れ

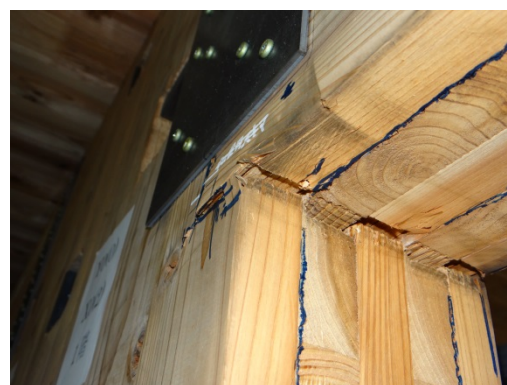
写真 8. 7. 1-122 壁パネル面内の割れ

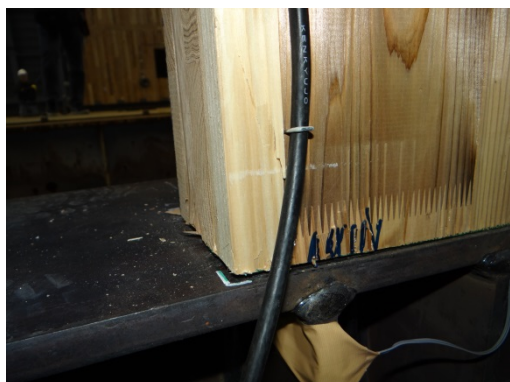
写真 8. 7. 1-123 壁パネル下部の潰れ  
Y1 通り

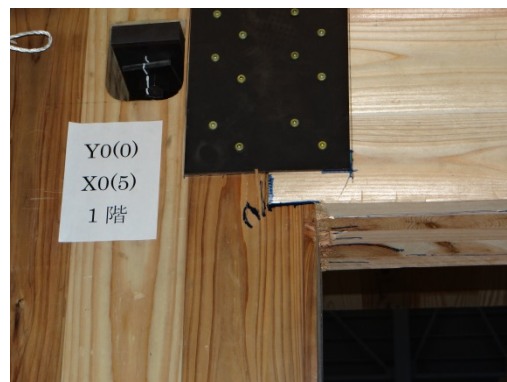
写真 8. 7. 1-124 垂れ壁-壁取り付け部の潰れ

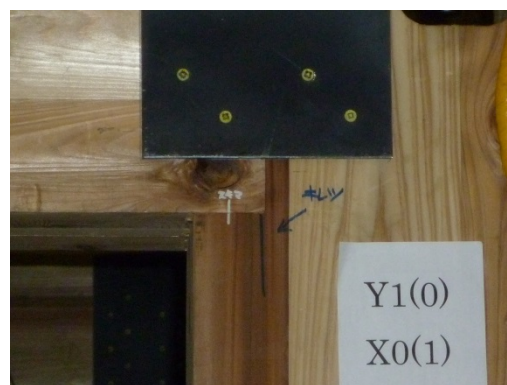
写真 8. 7. 1-126 垂れ壁-壁取り付け部の潰れ

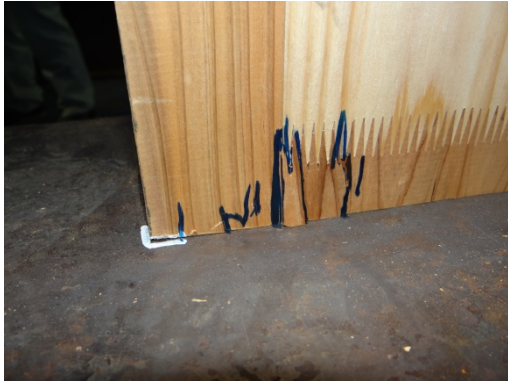
写真 8. 7. 1-127 壁パネル下部の潰れ

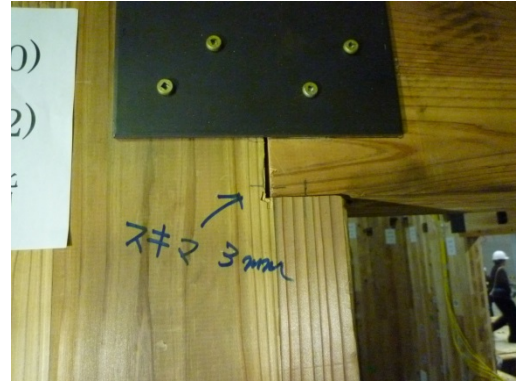
写真 8. 7. 1-128 垂れ壁-壁の開き

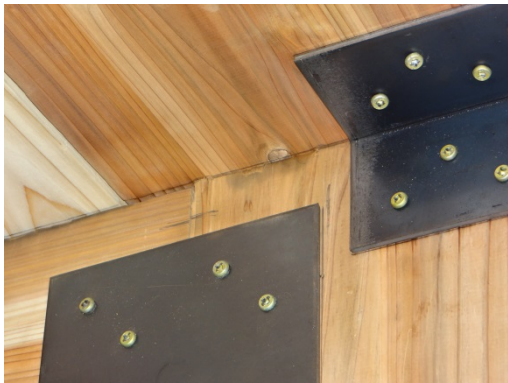
写真 8. 7. 1-129 パネル間の段差

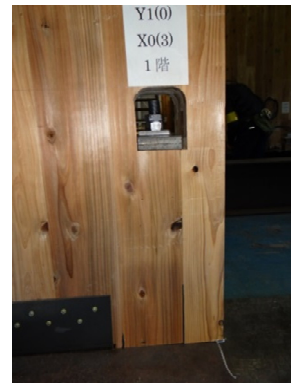
写真 8. 7. 1-130 壁-基礎引きボルトの緩み

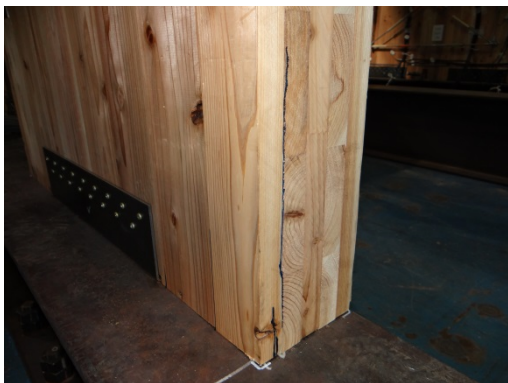
写真 8. 7. 1-131 壁パネル下部の潰れと面内割れ

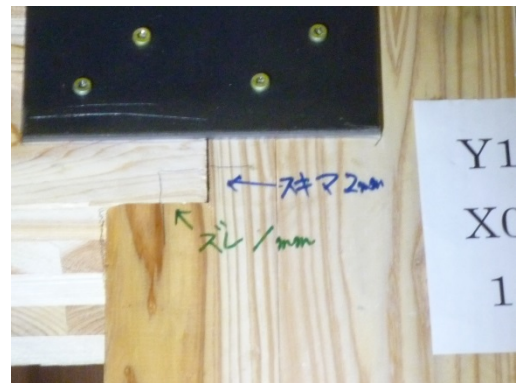
写真 8. 7. 1-132 垂れ壁-壁の開き

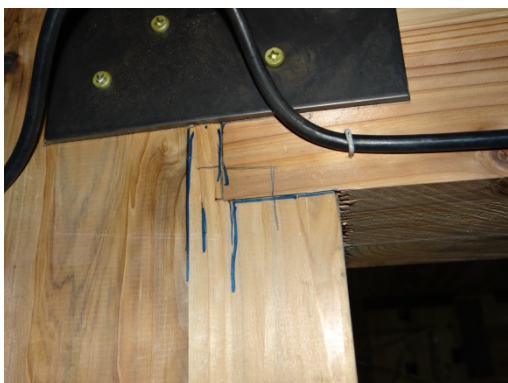
写真 8. 7. 1-133 垂れ壁-壁取り合い部の潰れ

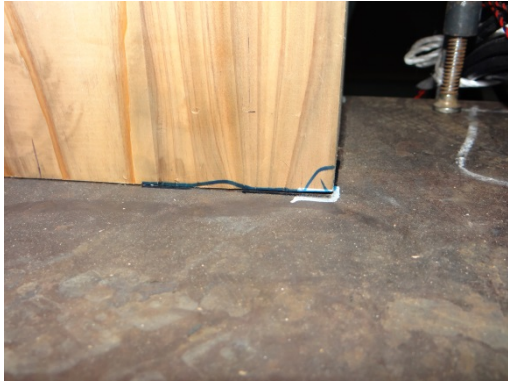
写真 8. 7. 1-135 壁パネル下部の潰れ

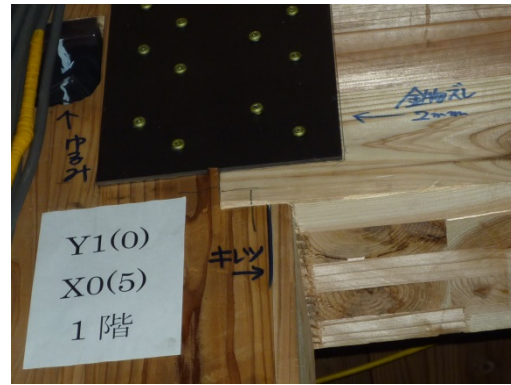
写真 8. 7. 1-136 垂れ壁-壁間せん断プレート  
のずれ

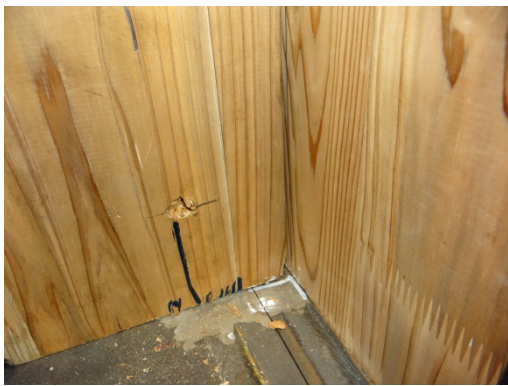
写真 8. 7. 1-137 壁パネル下部の潰れ  
Y2 通り

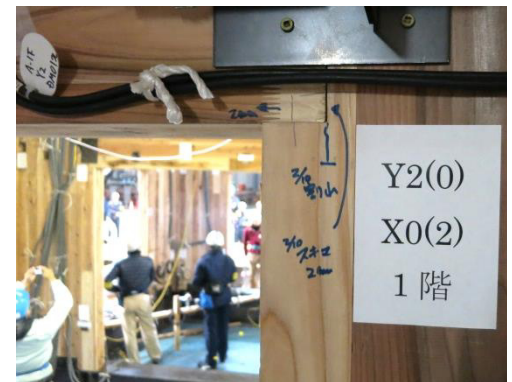
写真 8. 7. 1-139 垂れ壁-壁の開きと割れ

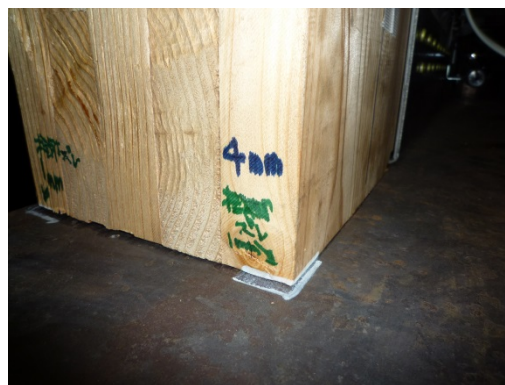
写真 8.7.1-143 壁パネル下部のずれ

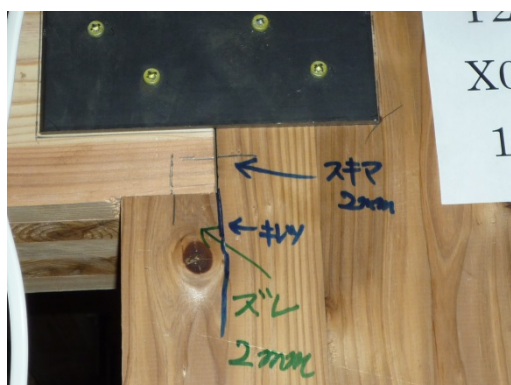
写真 8.7.1-144 垂れ壁-壁の開き

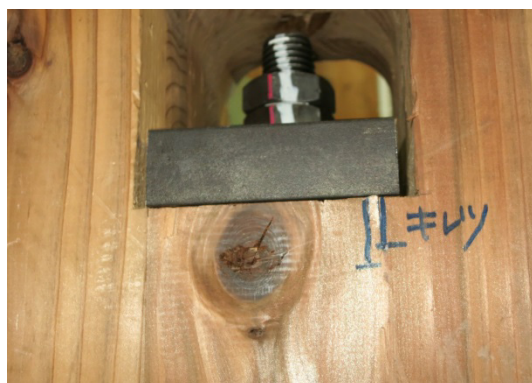
写真 8.7.1-146 引きボルト座金下部の亀裂

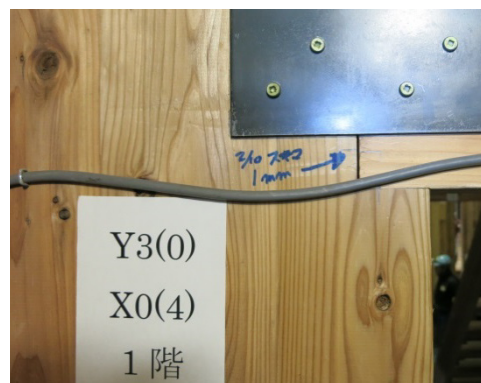
写真 8.7.1-147 壁と垂れ壁間の隙間

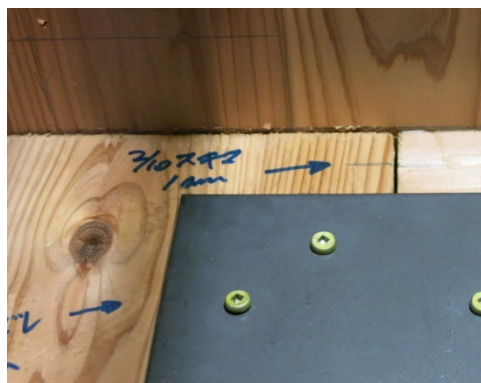
写真 8.7.1-148 壁パネル間の隙間

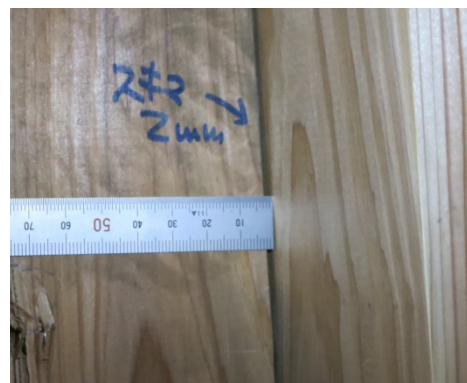
写真 8.7.1-149 壁パネル間の隙間

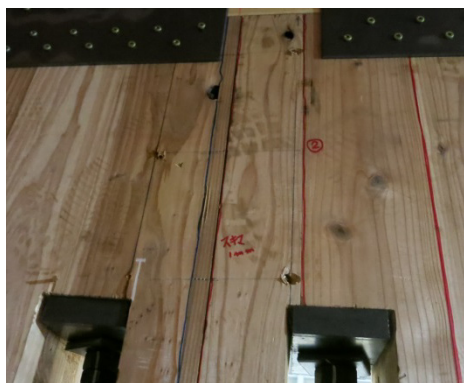
写真 8. 7. 1-150 ラミナ継ぎ目の割れ

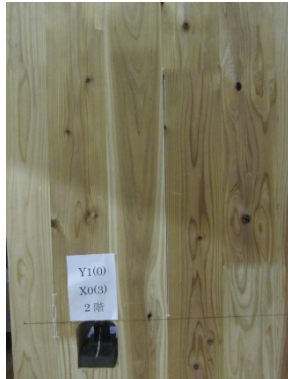
写真 8. 7. 1-153 ラミナ継目の割れ

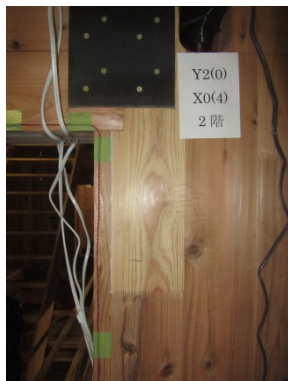
写真 8. 7. 1-154 ラミナ継目の割れ

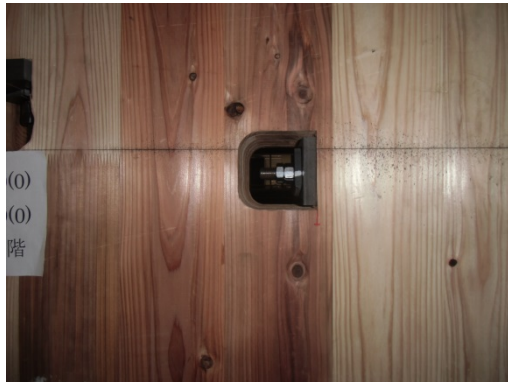
写真 8. 7. 1-155 壁-垂れ壁引きボルトの割れ

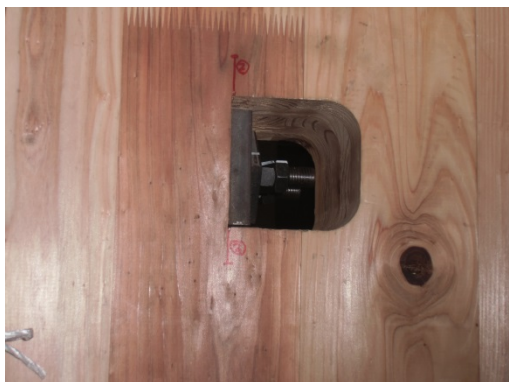
写真 8. 7. 1-156 壁-垂れ壁引きボルトの割れ

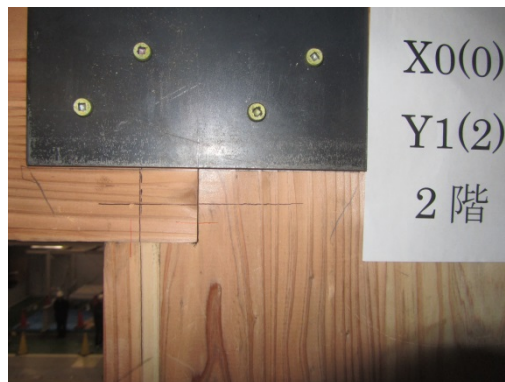
写真 8. 7. 1-157 垂れ壁パネルのずれ

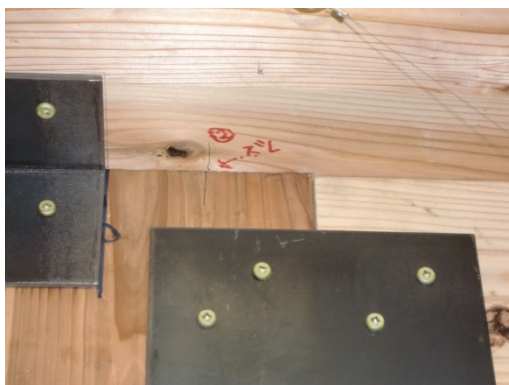
写真 8. 7. 1-159 壁パネルのずれ

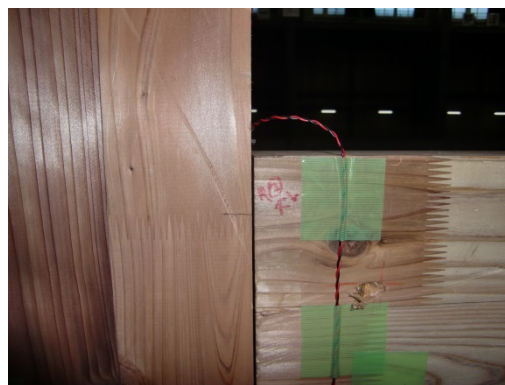
写真 8. 7. 1-160 腰壁パネルのずれ

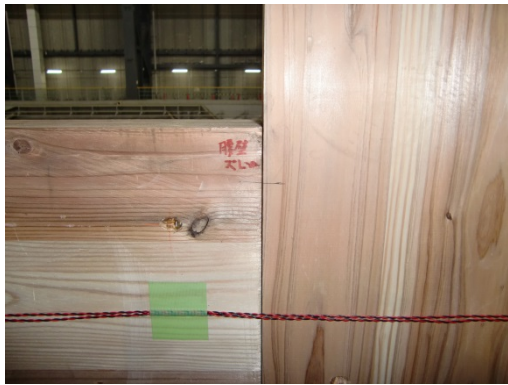
写真 8.7.1-161 壁パネルのずれ

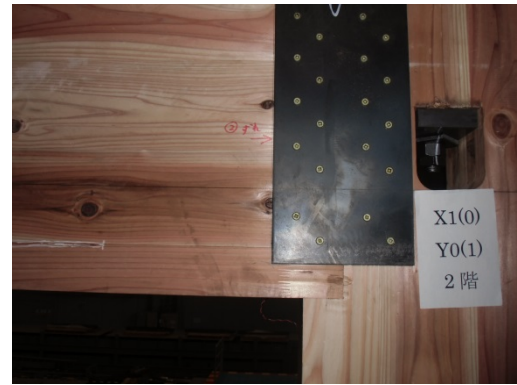
写真 8.7.1-162 せん断プレートのずれ

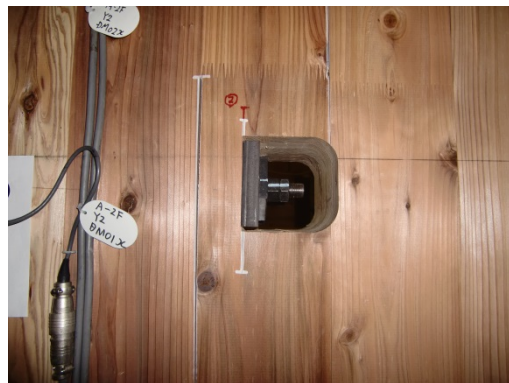
写真 8.7.1-163 壁-垂れ壁引きボルトの割れ

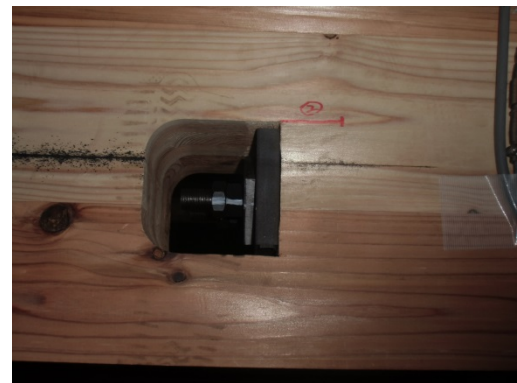
写真 8.7.1-164 壁-垂れ壁引きボルトの割れ

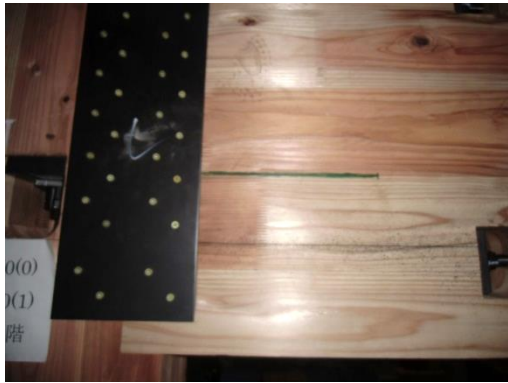
写真 8. 7. 1-165 ラミナ継目の割れ

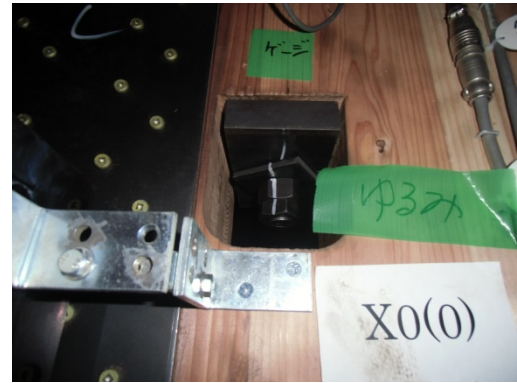
写真 8. 7. 1-166 壁-壁引きボルトの緩み

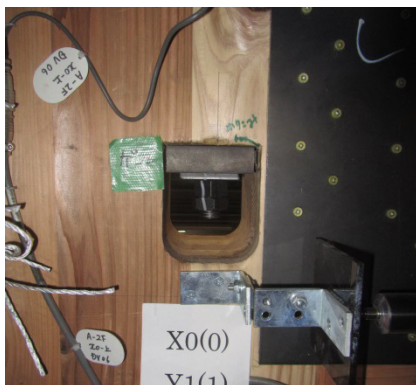
写真 8. 7. 1-167 壁-壁引きボルトのめり込み  
X1 通り

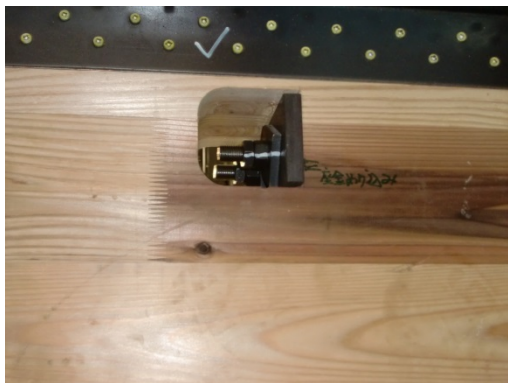
写真 8. 7. 1-168 壁-垂れ壁引きボルトのめり  
込み

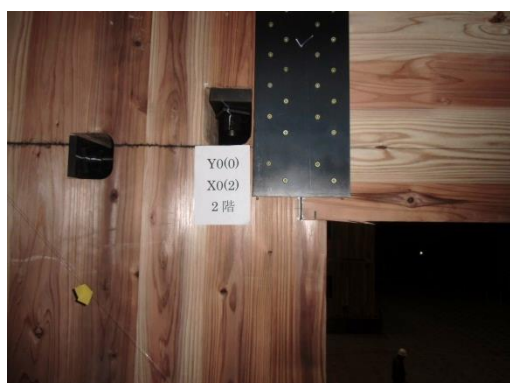
写真 8. 7. 1-169 垂れ壁パネルのずれ

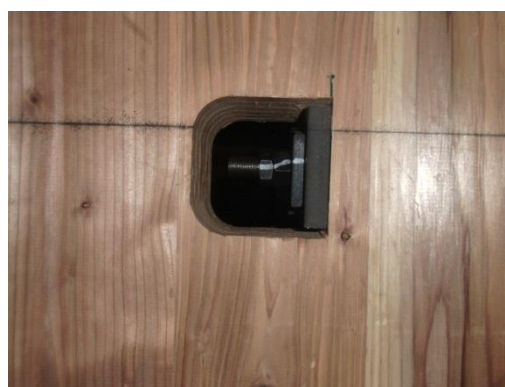
写真 8. 7. 1-171 壁-垂れ壁引きボルトの割れ

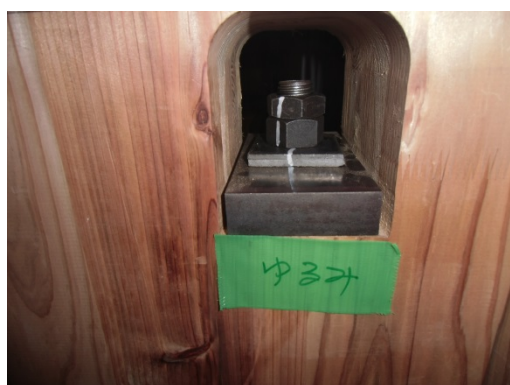
写真 8. 7. 1-172 壁-壁引きボルトの緩み

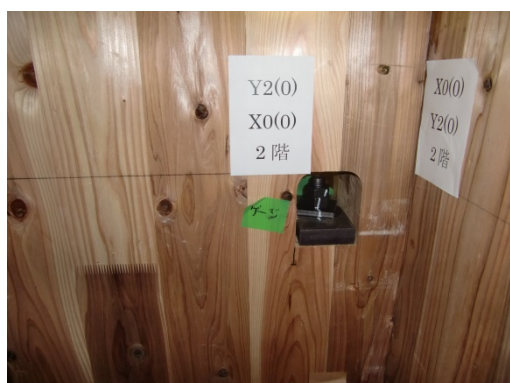
写真 8. 7. 1-173 壁-壁引きボルトの緩み

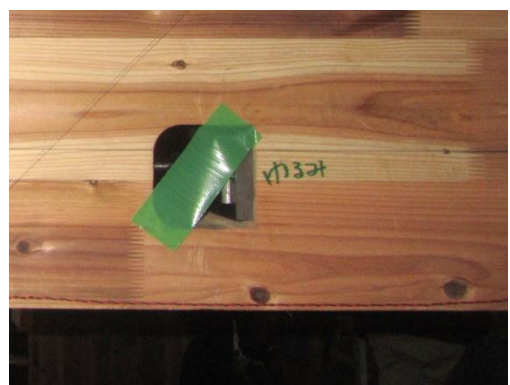
写真 8. 7. 1-175 壁-垂れ壁引きボルトの緩み

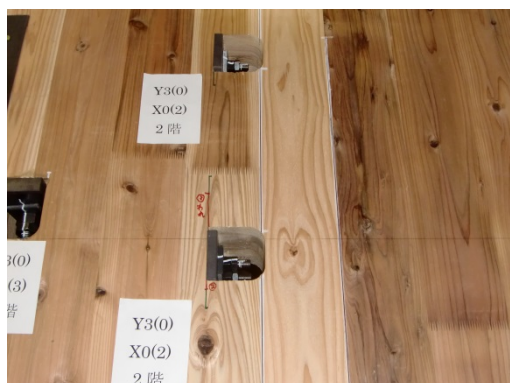
写真 8. 7. 1-176 壁-垂れ壁引きボルトの割れ

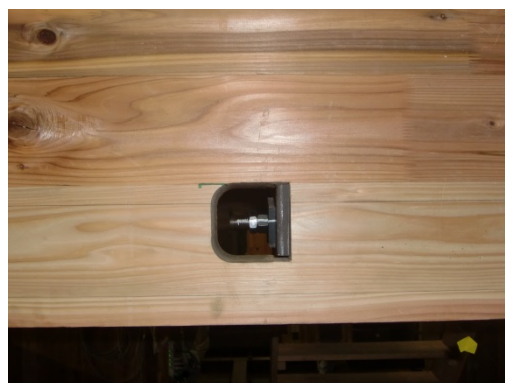
写真 8. 7. 1-177 壁-垂れ壁引きボルトの割れ

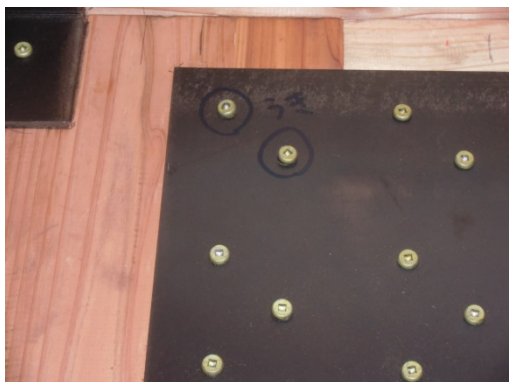
写真 8.7.1-178 せん断プレートビスの浮き

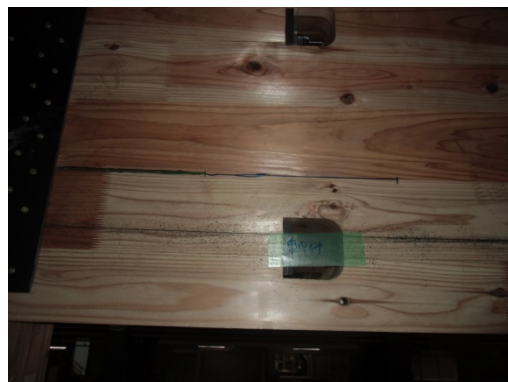
写真 8.7.1-179 垂れ壁パネルのラミナ割れ

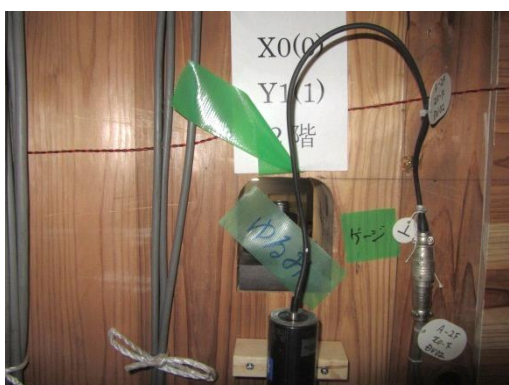
写真 8.7.1-180 壁と腰壁とり合い部の割れ

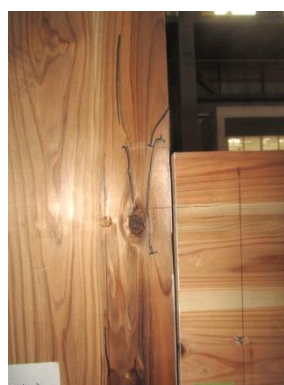
写真 8.7.1-181 壁パネルのめり込み

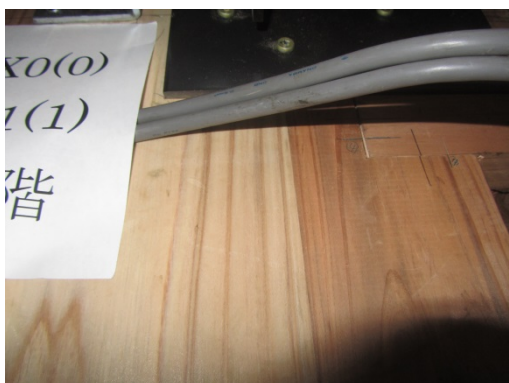
写真 8.7.1-182 垂れ壁パネルの開き

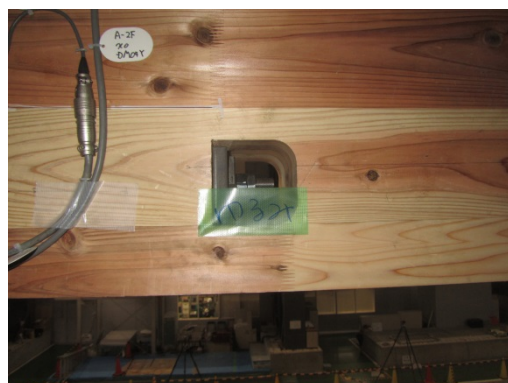
写真 8.7.1-183 壁-垂れ壁引きボルトの緩み

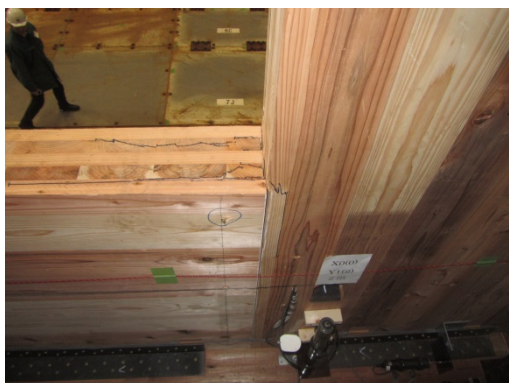
写真 8.7.1-184 壁パネルのめり込み
