### 8.7.1 A棟損傷観察記録

本節では、5階建A棟についての損傷状況について報告をする。目視確認と写真撮影および野帳への観察記録を元に、試験体の損傷状況を観察時点ごと場所ごとに図8.7.1-1から図8.7.1-199に示す。各立面図および各展開図に損傷状況を記しているが、外部は1階から、そして内部は各層ごとに目視確認をした記録である。

### 8.7.2 B棟損傷観察記録

本節では、B棟におけるそれぞれの加振後の目視観察によって得られた試験体の損傷状況を報告する。損傷確認は、外部は震動台上から、内部は各層フロアから行った。損傷観察スケジュールを表 8.7.2.1 に示す。また、損傷観察図を図 8.7.2-1～24、主な損傷写真を写真 8.7.2-1～57 に示す。損傷状況は外部・1階内部・2階内部・3階内部の順に述べ、損傷がない部位については省略した。また、加振以前に認められた損傷については図中に黒で示した。

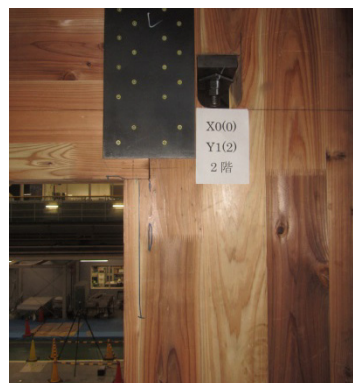
写真 8.7.1-185 壁パネルラミナ継目の割れ

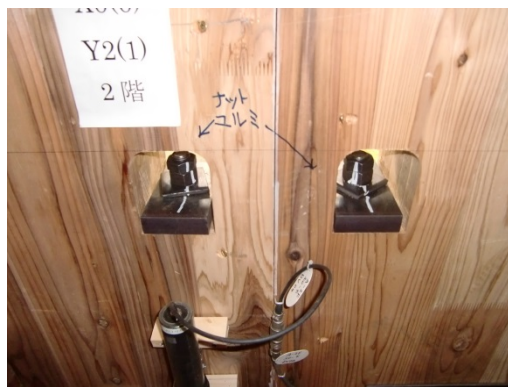
写真 8. 7. 1-186 壁-壁引きボルトの緩み

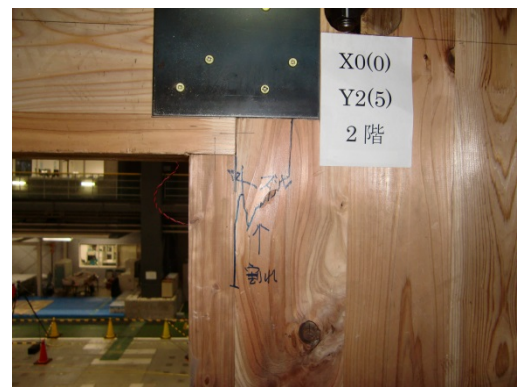
写真 8. 7. 1-187 垂れ壁パネル隅の割れ

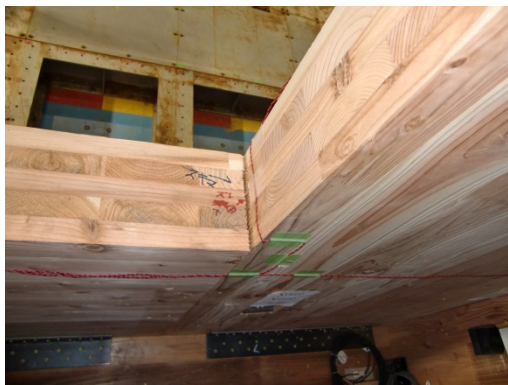
写真 8. 7. 1-188 腰壁パネルの開き  
X1 通り

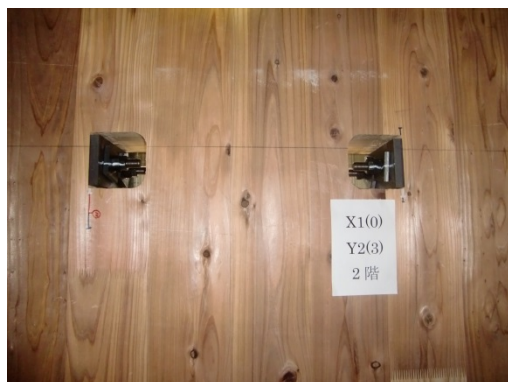
写真 8. 7. 1-189 壁パネル継目の割れ

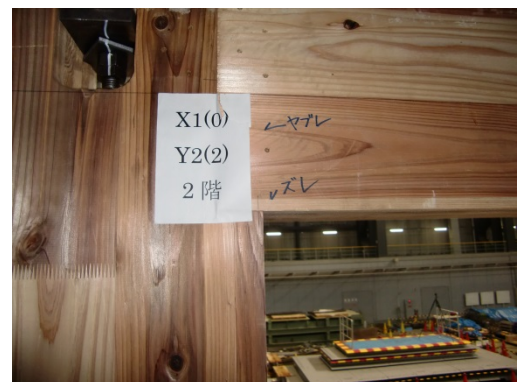
写真 8. 7. 1-190 垂れ壁パネルの開き

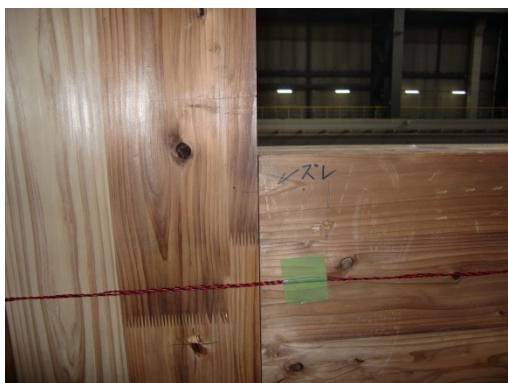
写真 8. 7. 1-191 腰壁パネルのずれ

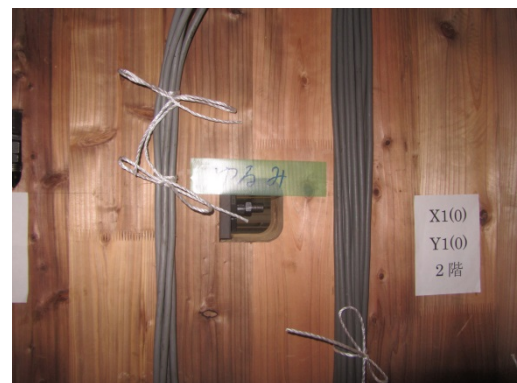
写真 8. 7. 1-192 壁-垂れ壁引きボルトの緩み

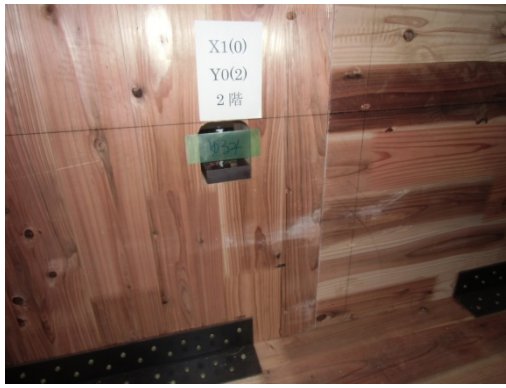
写真 8.7.1-193 壁-壁引きボルトの割れ  
Y0 通り

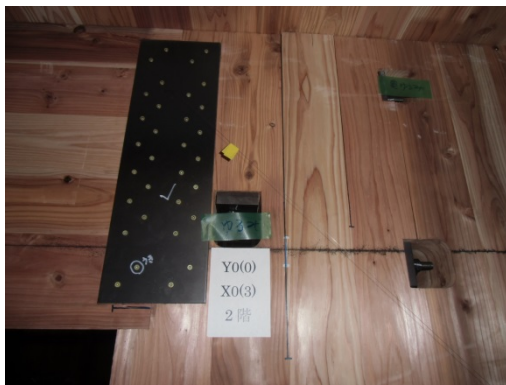
写真 8.7.1-196 壁パネルのラミナ継目割れ

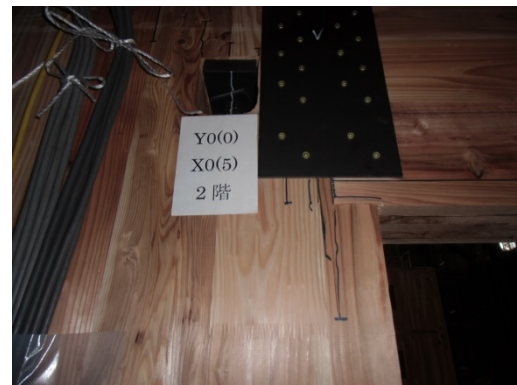
写真 8.7.1-197 壁パネルの割れ

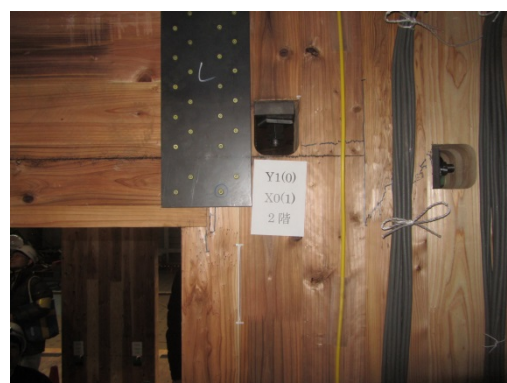
写真 8.7.1-199 壁パネルの割れ

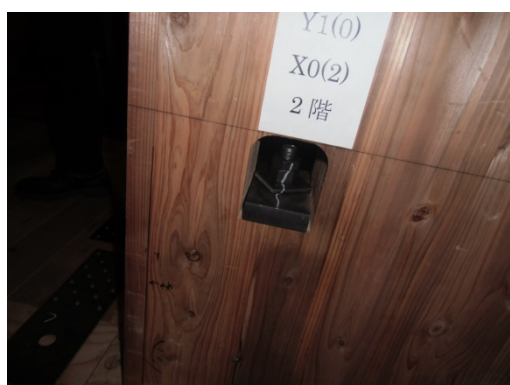
写真 8.7.1-200 壁-壁引きボルトの緩み

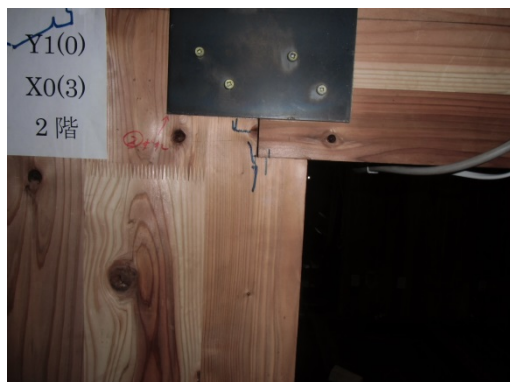
写真 8.7.1-202 垂れ壁パネル隅の割れ

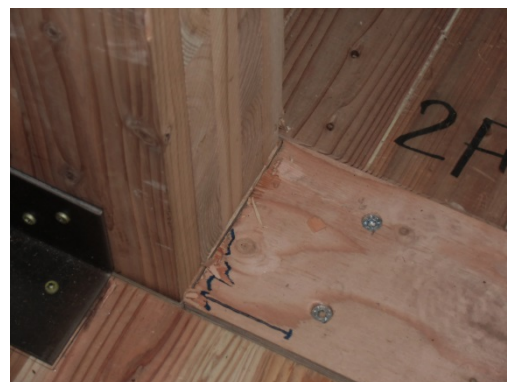
写真 8.7.1-203 壁パネルのめり込み

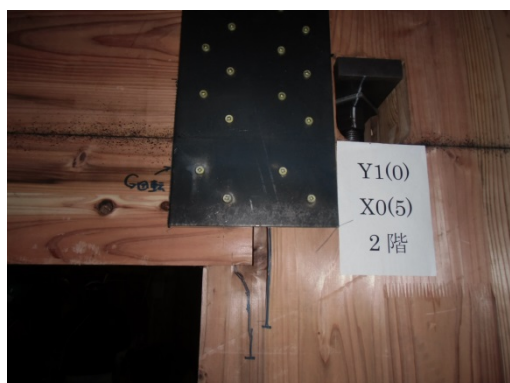
写真 8.7.1-204 垂れ壁パネル隅の割れ

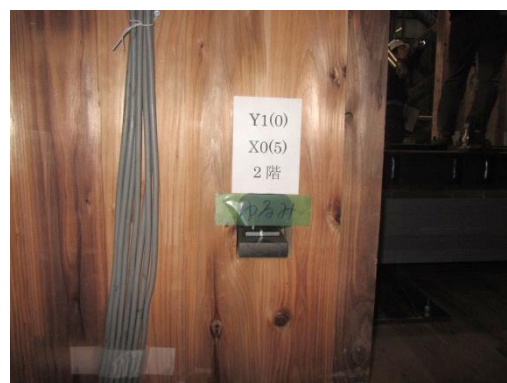
写真 8.7.1-205 壁-壁引きボルトの緩み

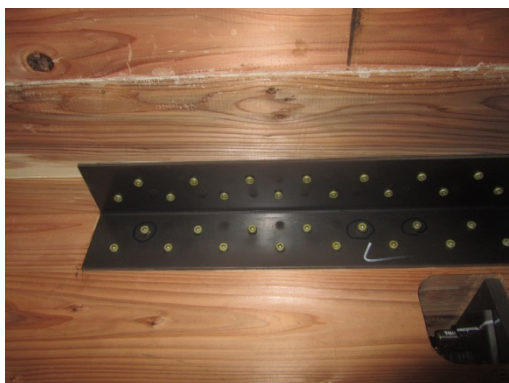
写真 8. 7. 1-206 L 形プレートビスの浮き

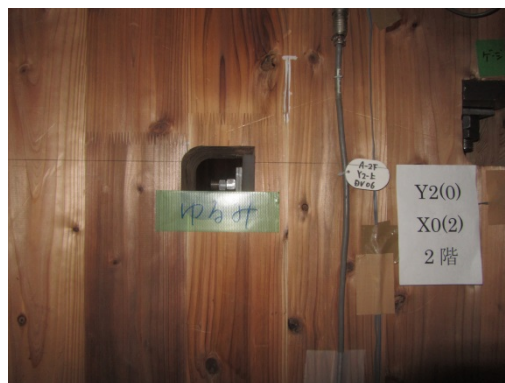
写真 8. 7. 1-207 壁-垂れ壁引きボルトの緩み

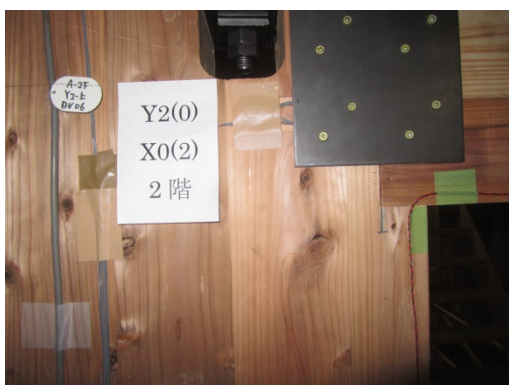
写真 8. 7. 1-208 垂れ壁パネル隅の割れ

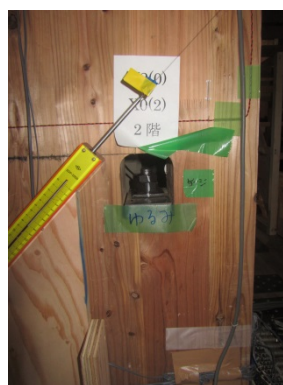
写真 8. 7. 1-209 壁-壁引きボルトの緩み

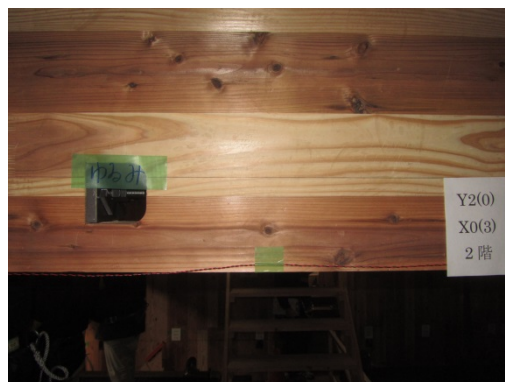
写真 8. 7. 1-211 壁-垂れ壁引きボルトの緩み

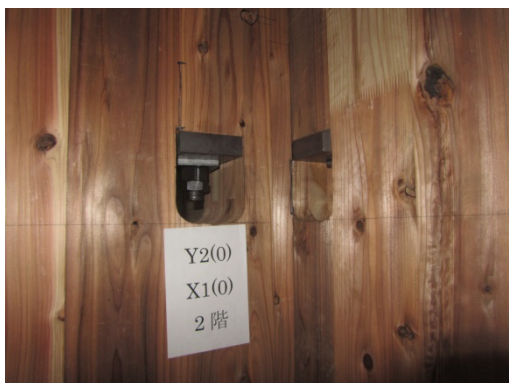
写真 8. 7. 1-212 壁-壁引きボルトの割れ

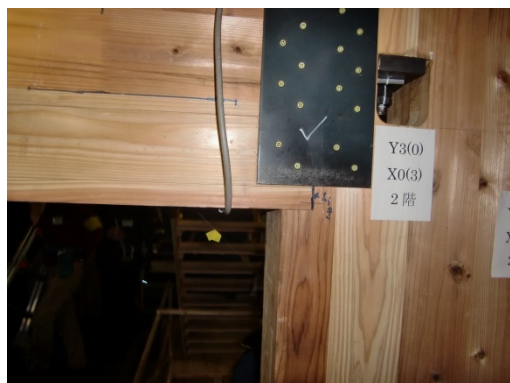
写真 8. 7. 1-213 垂れ壁パネル隅の割れ

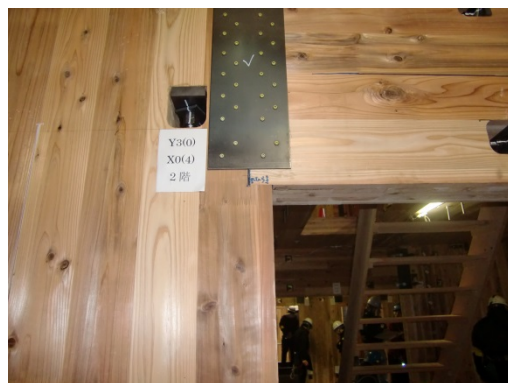
写真 8. 7. 1-214 垂れ壁パネル隅の割れ

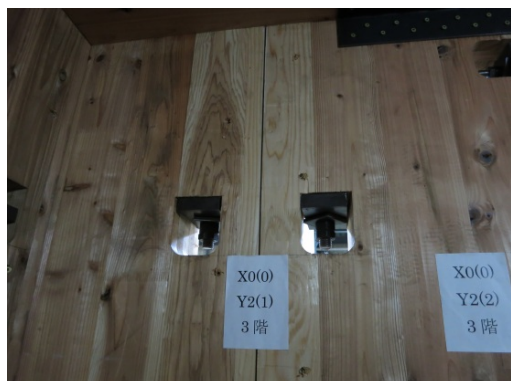
写真 8.7.1-215 壁と壁との開き

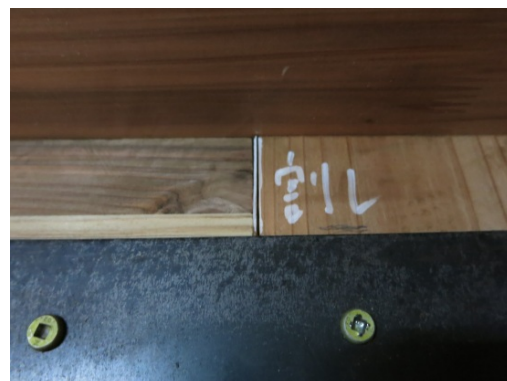
写真 8.7.1-216 壁と垂れ壁間の割れ

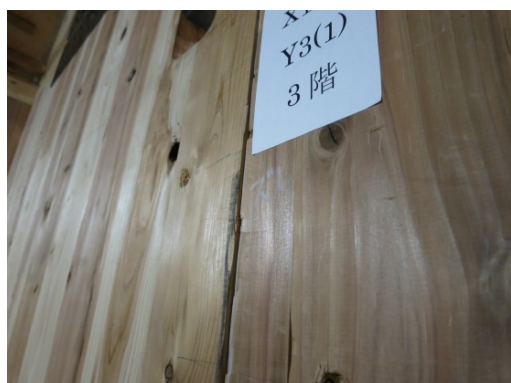
写真 8.7.1-217 壁と壁のずれ

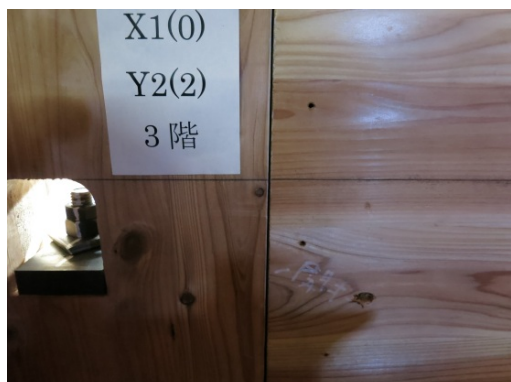
写真 8.7.1-219 壁と腰壁の開き

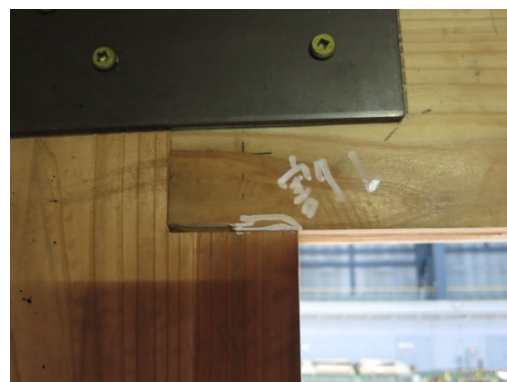
写真 8.7.1-220 壁と垂れ壁間の割れ

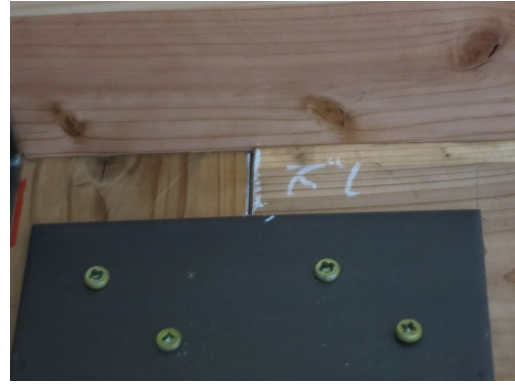
写真 8. 7. 1-222 垂れ壁と壁の開き

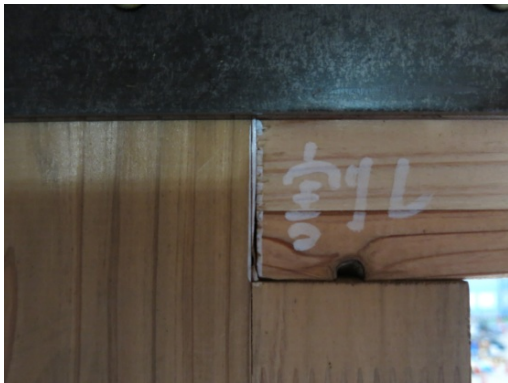
写真 8. 7. 1-223 垂れ壁と壁のずれ

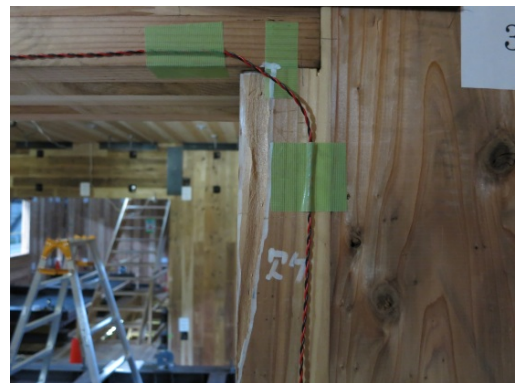
写真 8. 7. 1-225 壁パネルの欠け

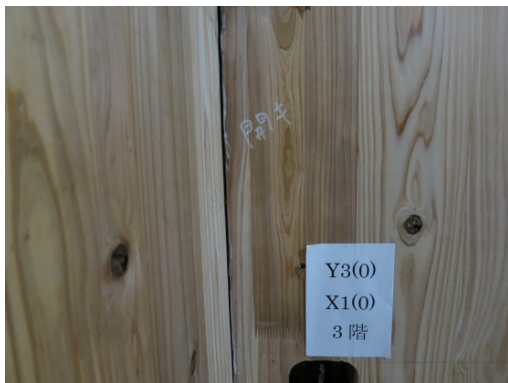
写真 8. 7. 1-227 壁と直交壁の開き

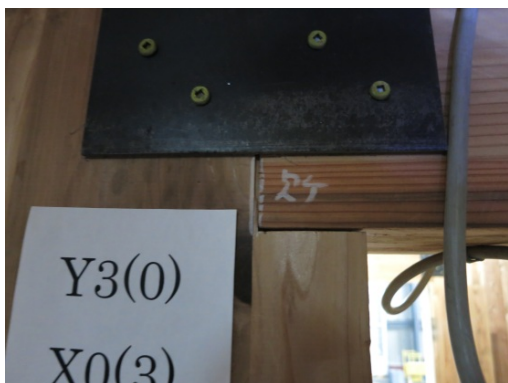
写真 8. 7. 1-229 壁と垂れ壁取り付け部の欠け

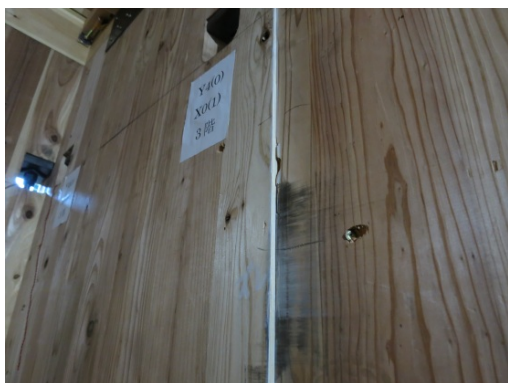
写真 8. 7. 1-230 壁と壁のずれ

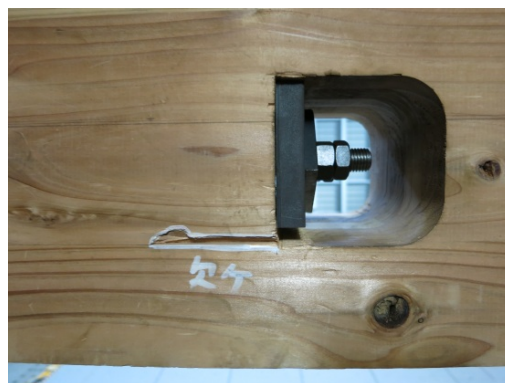
写真 8. 7. 1-231 垂れ壁パネルの欠け

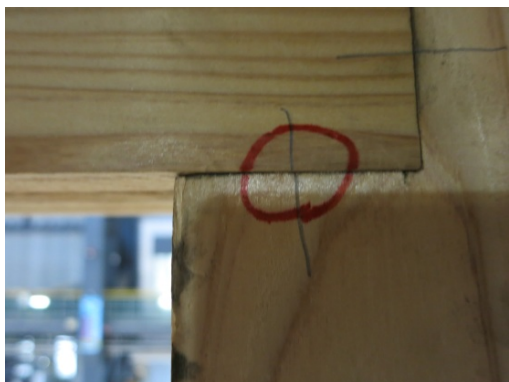
写真 8. 7. 1-232 壁と垂れ壁間のずれ

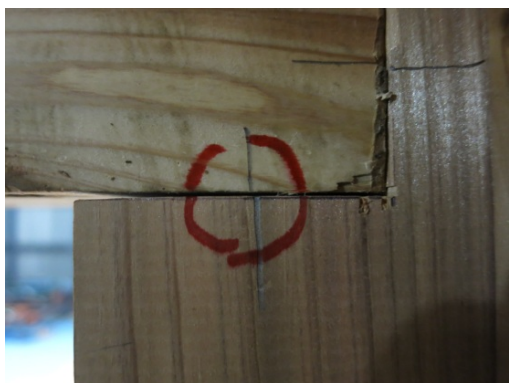
写真 8. 7. 1-233 壁と垂れ壁間のずれ

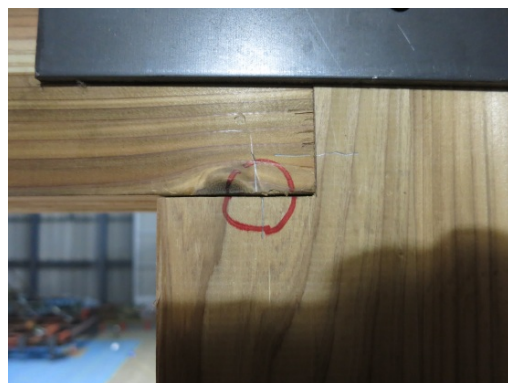
写真 8. 7. 1-234 壁と垂れ壁間のずれ

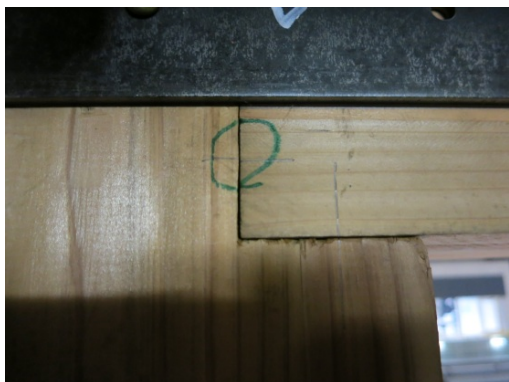
写真 8. 7. 1-236 垂れ壁と壁間のずれ

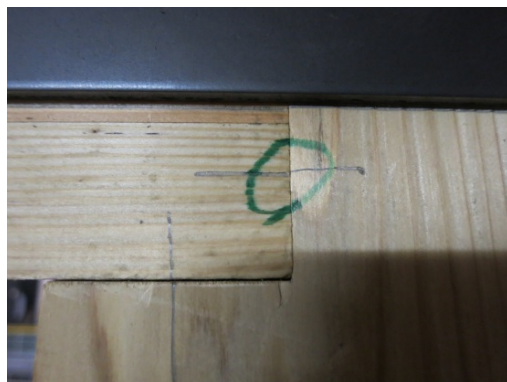
写真 8. 7. 1-237 垂れ壁と壁間のずれ

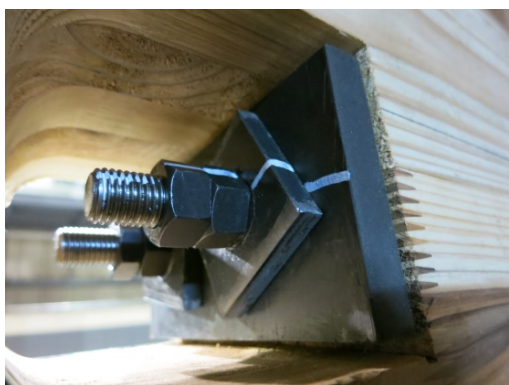
写真 8. 7. 1-238 引きボルトナットの緩み

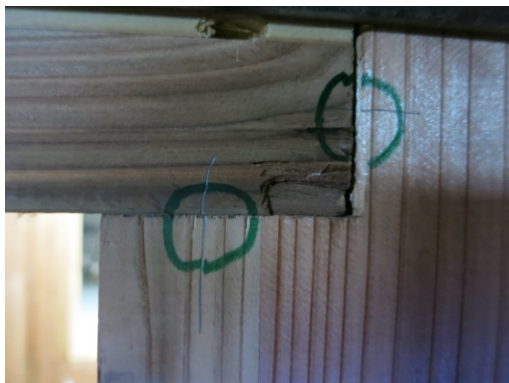
写真 8. 7. 1-240 垂れ壁と壁のずれ

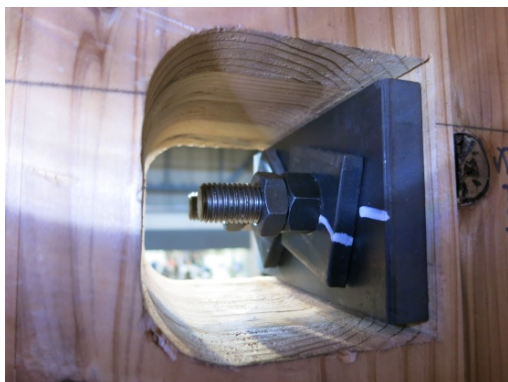
写真 8.7.1-241 引きボルトのナットの緩み

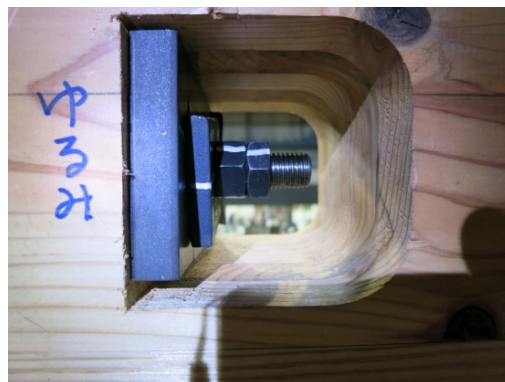
写真 8.7.1-242 引きボルトのナットの緩み

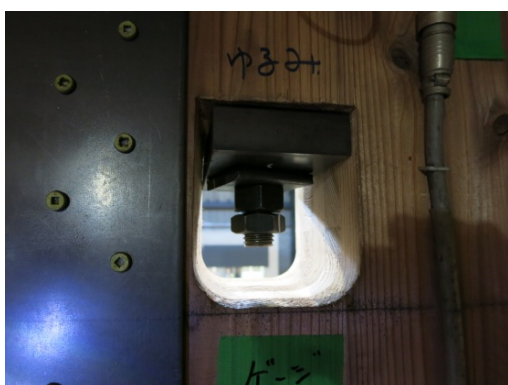
写真 8.7.1-243 引きボルトのナットの緩み

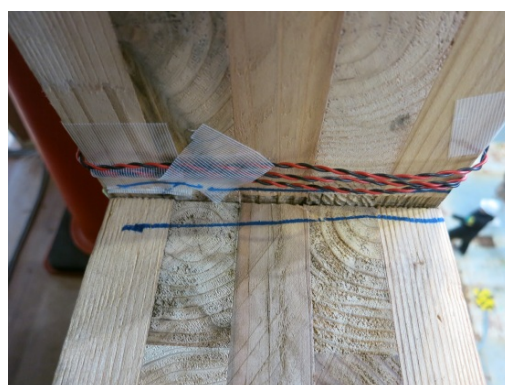
写真 8.7.1-244 腰壁の壁パネルへのめり込み

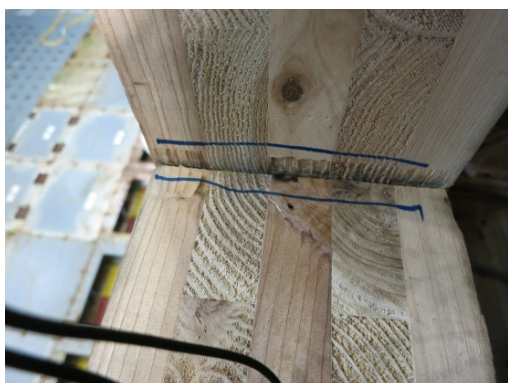
写真 8.7.1-245 腰壁の壁パネルへのめり込み

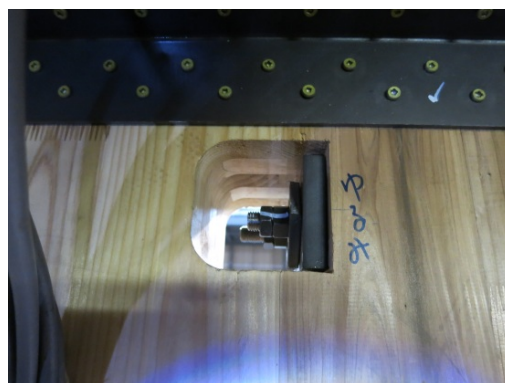
写真 8.7.1-246 引きボルトのナットの緩み

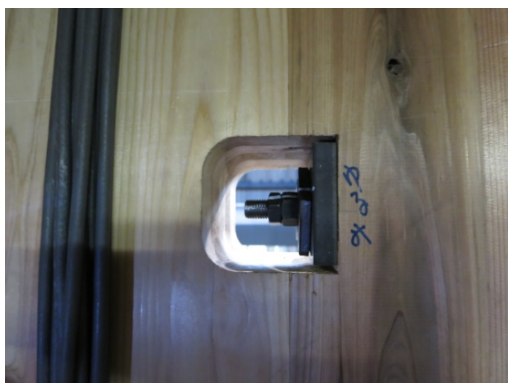
写真 8.7.1-247 引きボルトのナットの緩み

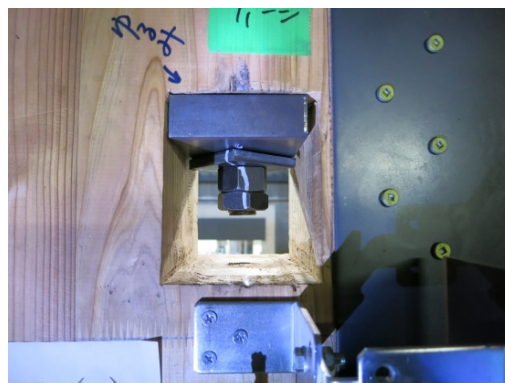
写真 8.7.1-248 引きボルトのナットの緩み

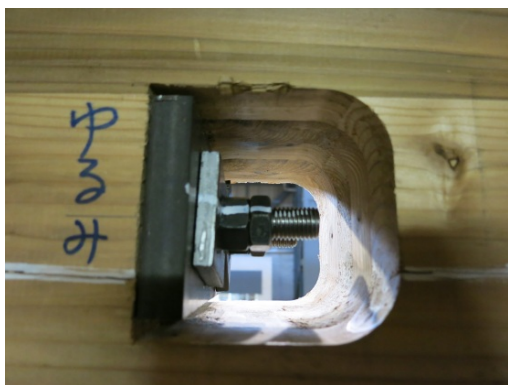
写真 8. 7. 1-249 垂れ壁-壁引きボルトの緩み

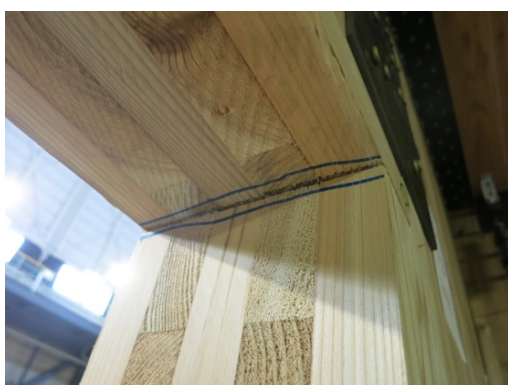
写真 8. 7. 1-251 垂れ壁と壁の開き

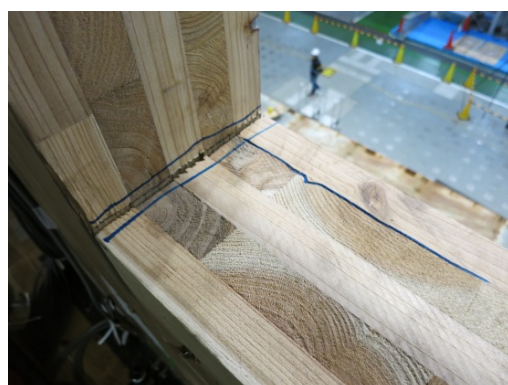
写真 8. 7. 1-252 腰壁と壁の開き

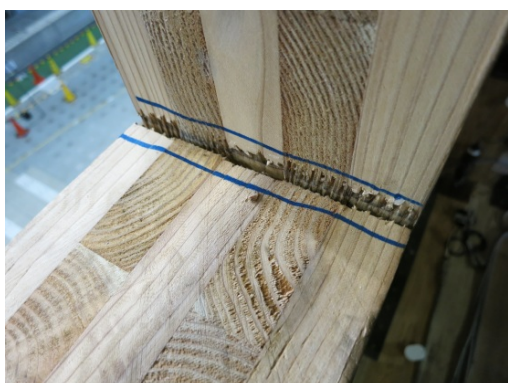
写真 8. 7. 1-253 腰壁と壁の開き

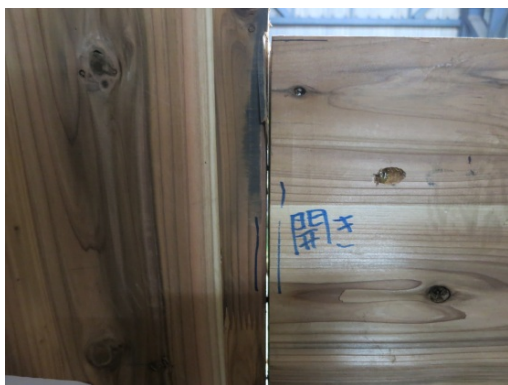
写真 8. 7. 1-257 壁と腰壁の開き

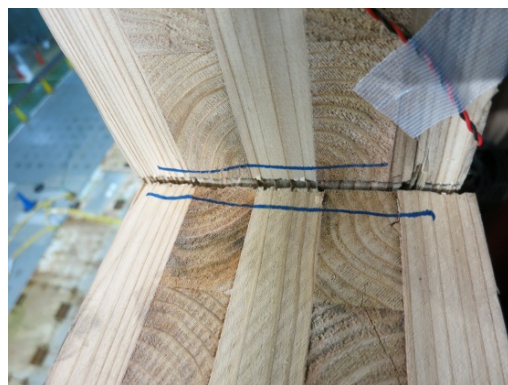
写真 8. 7. 1-258 腰壁と壁の開き

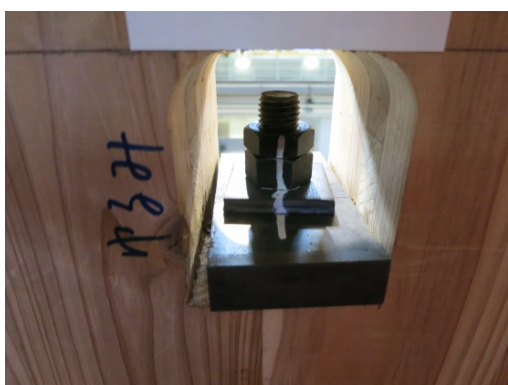
写真 8. 7. 1-259 壁-壁引きボルトの緩み

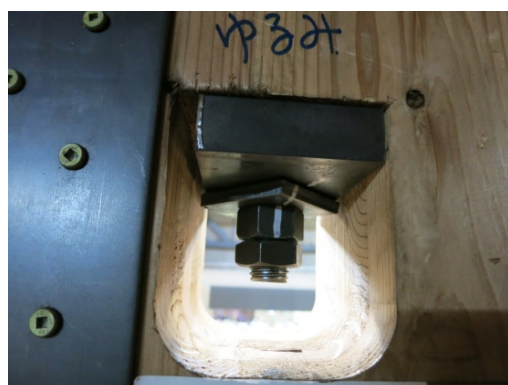
写真 8. 7. 1-260 壁-壁引きボルトの緩み

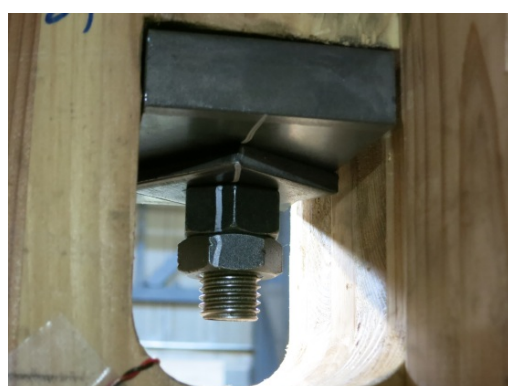
写真 8. 7. 1-262 壁-壁引きボルトの緩み

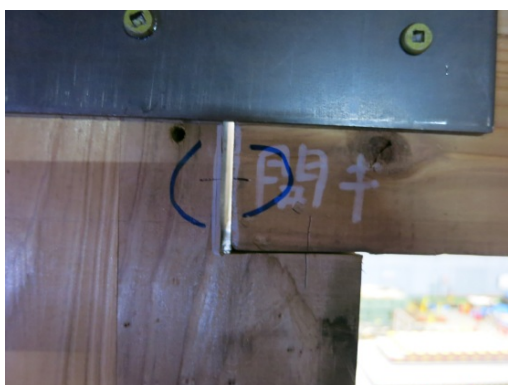
写真 8. 7. 1-263 垂れ壁と壁の開き

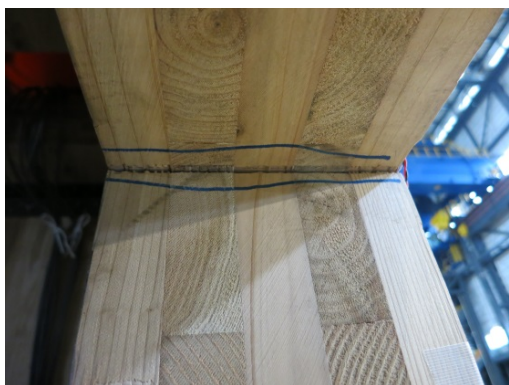
写真 8.7.1-265 壁と腰壁の開き

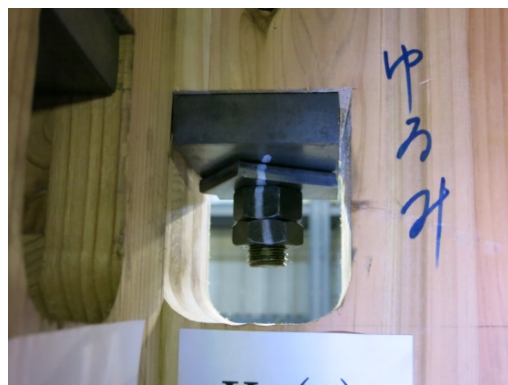
写真 8.7.1-266 壁-壁引きボルトの緩み

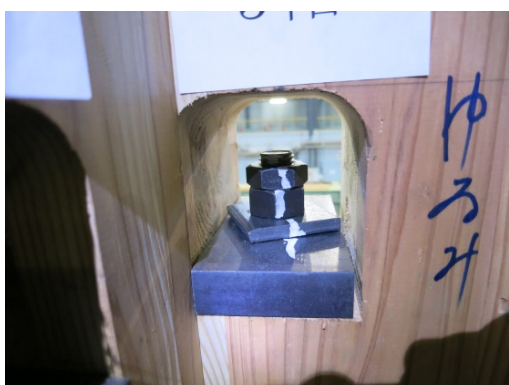
写真 8.7.1-267 壁-壁引きボルトの緩み  
Y0 通り

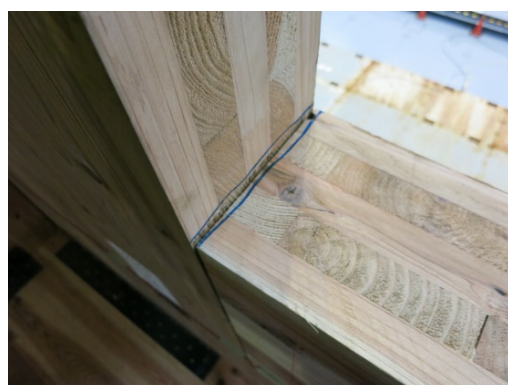
写真 8.7.1-268 腰壁と壁の開き

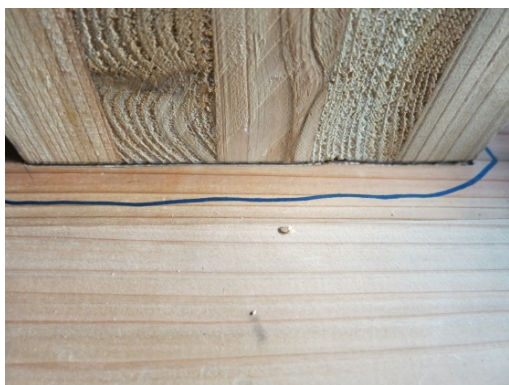
写真 8.7.1-269 壁パネル下部の床へのめり込み

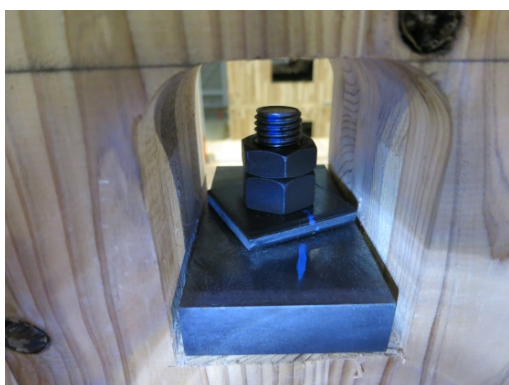
写真 8.7.1-271 壁-壁引きボルトの緩み

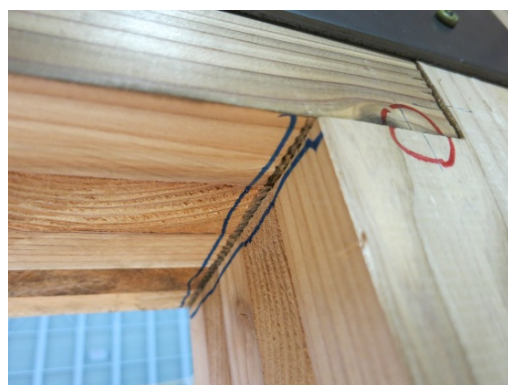
写真 8.7.1-272 垂れ壁と壁の開き

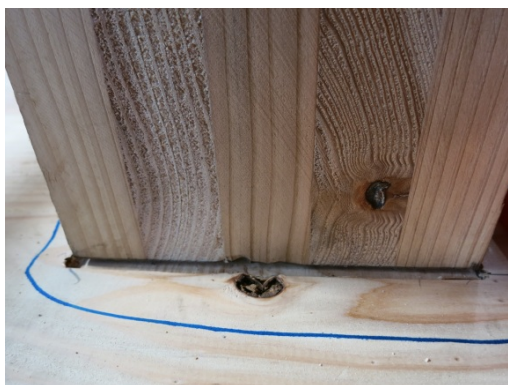
写真 8.7.1-273 壁パネル下部の浮き  
Y1 通り

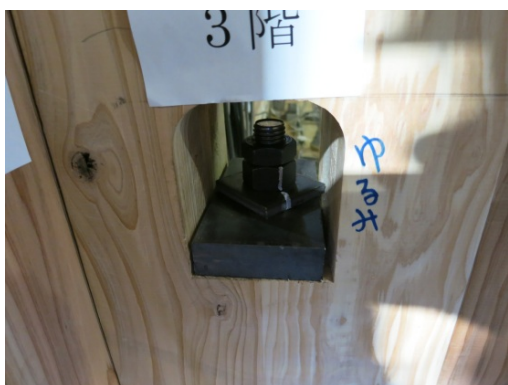
写真 8.7.1-275 壁-壁引きボルトの緩み

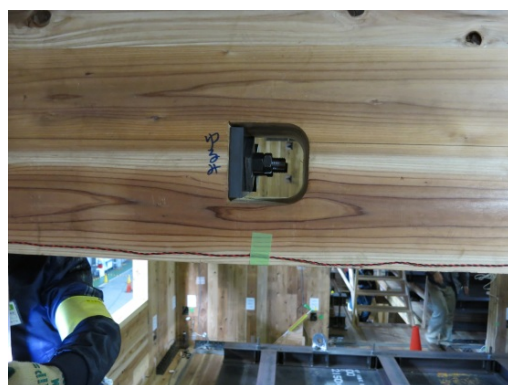
写真 8.7.1-276 腰壁-壁引きボルトの緩み

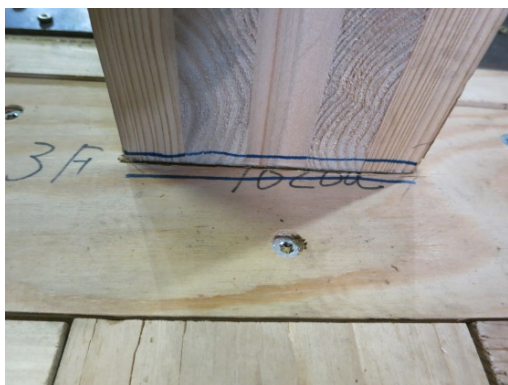
写真 8.7.1-277 壁パネル下部の床へのめり込み

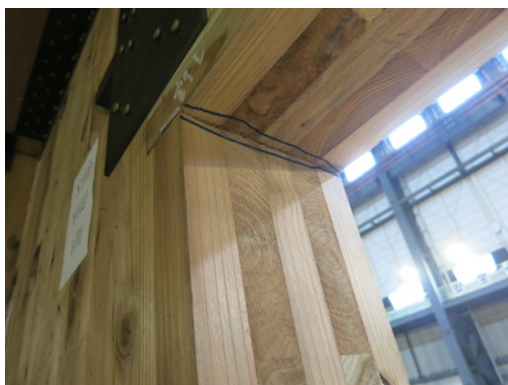
写真 8.7.1-279 垂れ壁と壁の開き

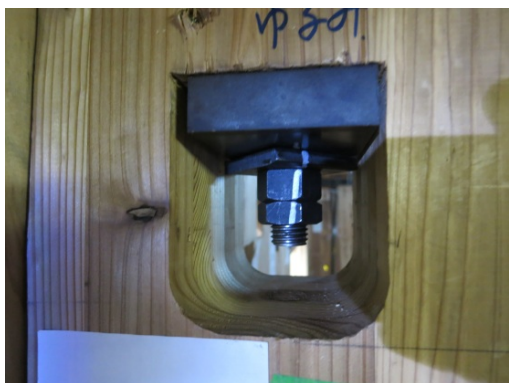
写真 8.7.1-280 壁-壁引きボルトの緩み

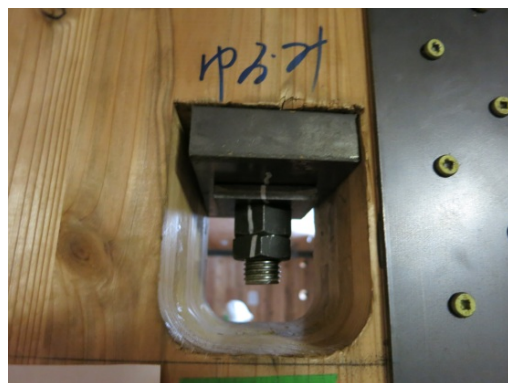
写真 8.7.1-281 壁-壁引きボルトの緩み

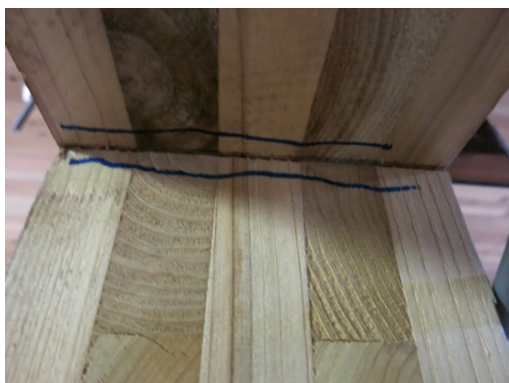
写真 8.7.1-282 垂れ壁と壁の取り合い部の潰れ

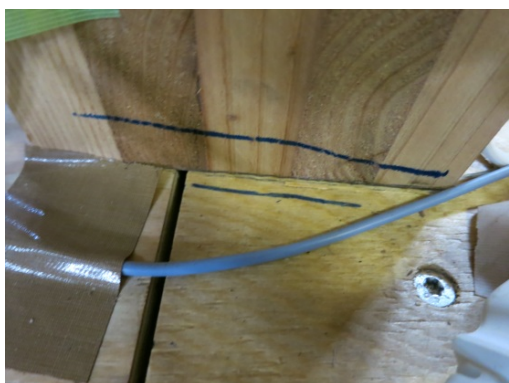
写真 8.7.1-284 壁パネルの床へのめり込み

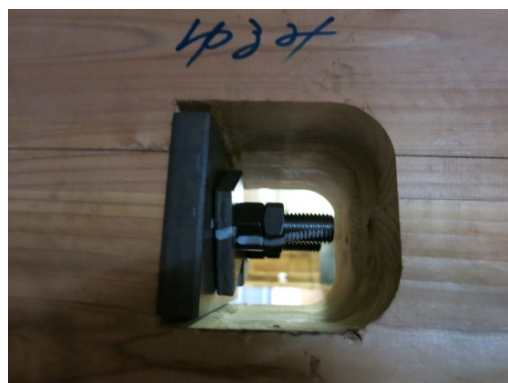
写真 8.7.1-285 壁-垂れ壁引きボルトの緩み

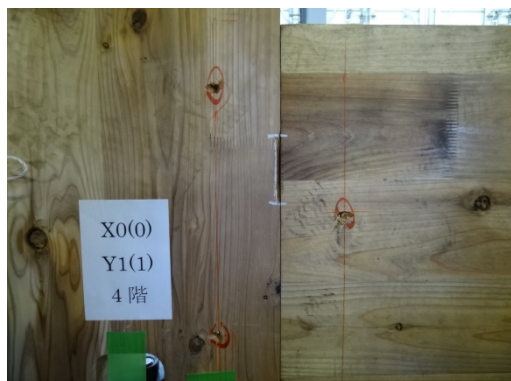
写真 8. 7. 1-287 壁と腰壁継ぎ目の開き

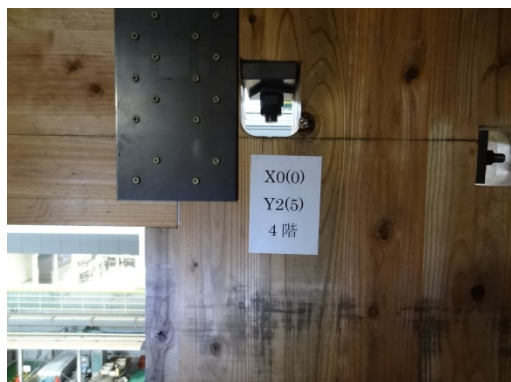
写真 8. 7. 1-289 垂れ壁と壁の開き

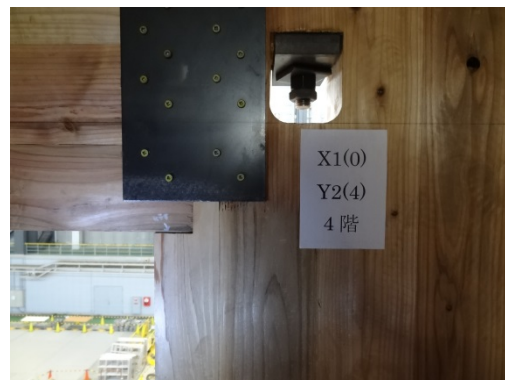
写真 8. 7. 1-291 垂れ壁と壁の開き

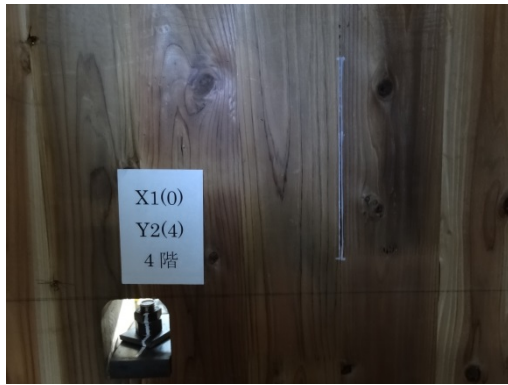
写真 8. 7. 1-292 ラミナ継ぎ目の開き  
Y0 通り

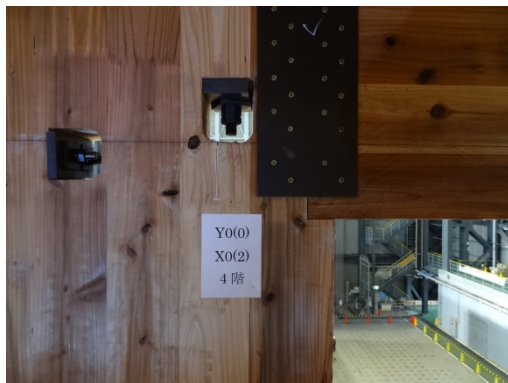
写真 8. 7. 1-294 垂れ壁と壁の開き  
Y1 通り

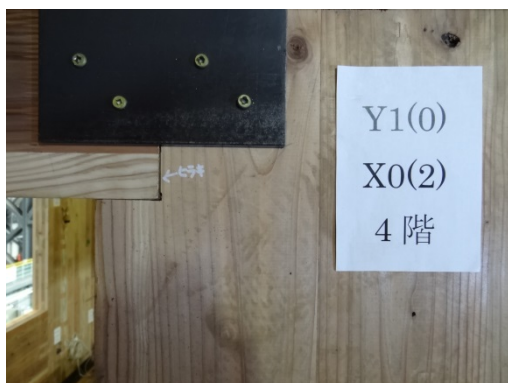
写真 8. 7. 1-295 垂れ壁と壁の開き

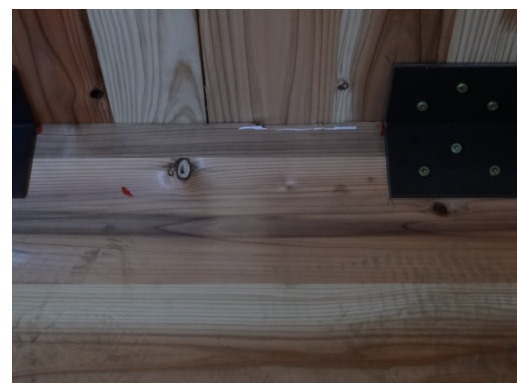
写真 8. 7. 1-296 壁パネルの潰れ

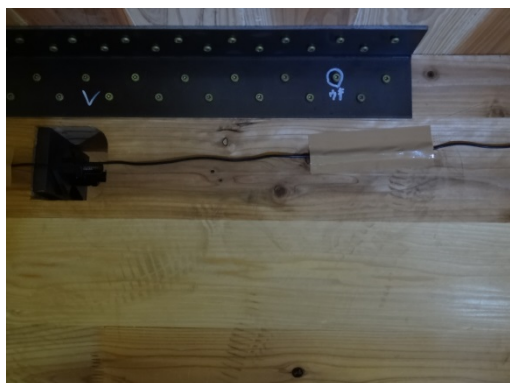
写真 8. 7. 1-298 L 形せん断金物のビスの浮き  
Y3 通り

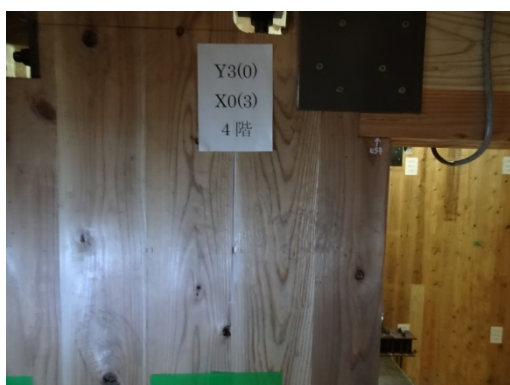
写真 8. 7. 1-299 ラミナ継ぎ目の割れ  
Y4 通り  
損傷写真なし

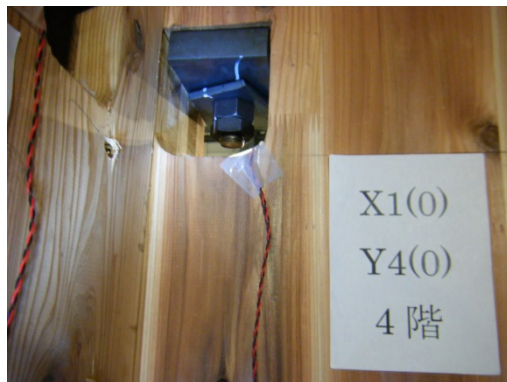
写真 8. 7. 1-300 壁-壁引きボルトの緩み  
Y0 通り

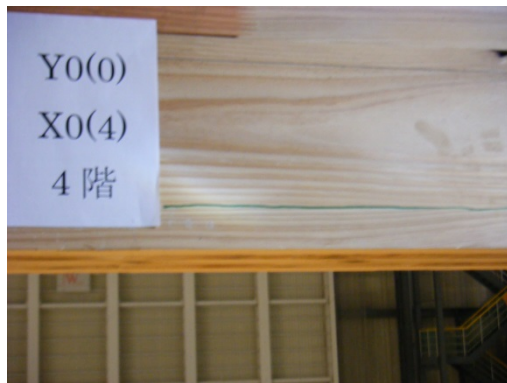
写真 8. 7. 1-301 表層ラミナの割れ  
Y1 通り  
損傷写真なし

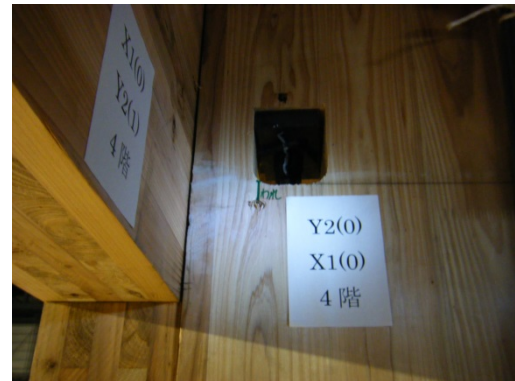
写真 8. 7. 1-303 切欠き部からの割れ

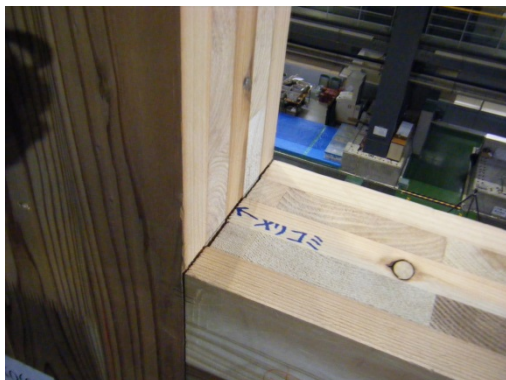
写真 8. 7. 1-304 壁と腰壁の取り付け部のめり込み

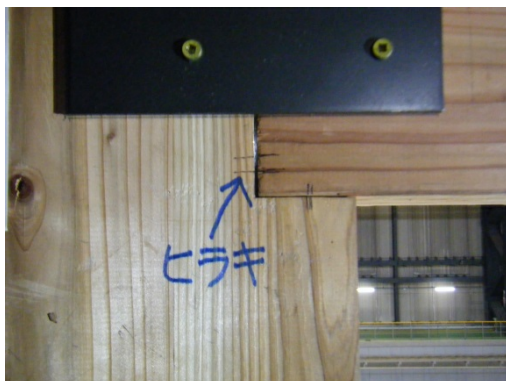
写真 8. 7. 1-305 垂れ壁と壁の開き

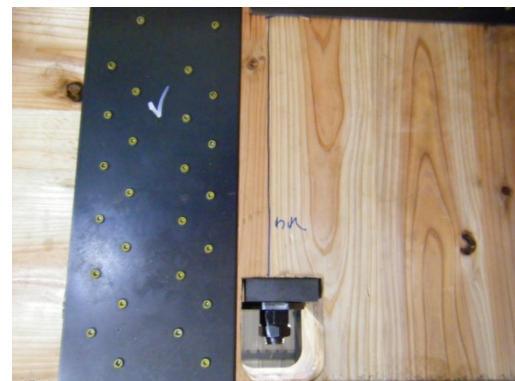
写真 8. 7. 1-306 引きボルト埋込部の割れ

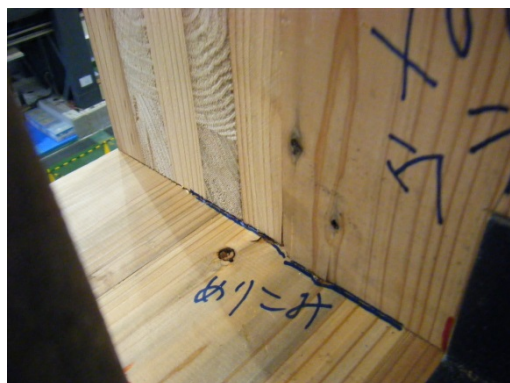
写真 8.7.1-307 壁パネルの床へのめり込み

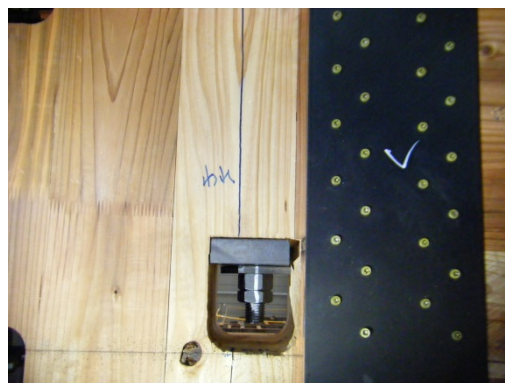
写真 8.7.1-308 引きボルト埋込部の割れ

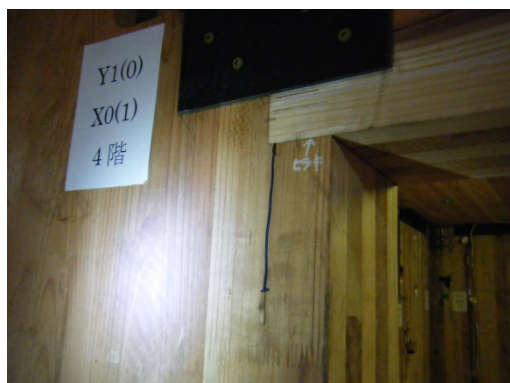
写真 8.7.1-309 垂れ壁と壁の取り合い部からの割れ

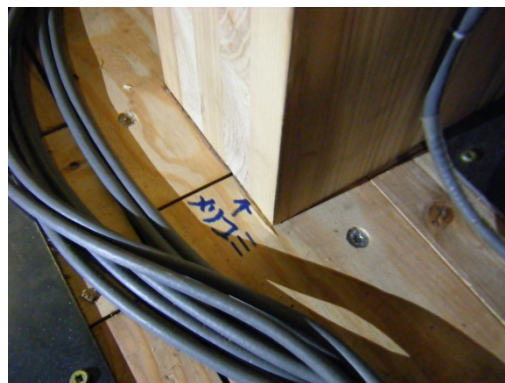
写真 8.7.1-311 壁パネルの床へのめり込み

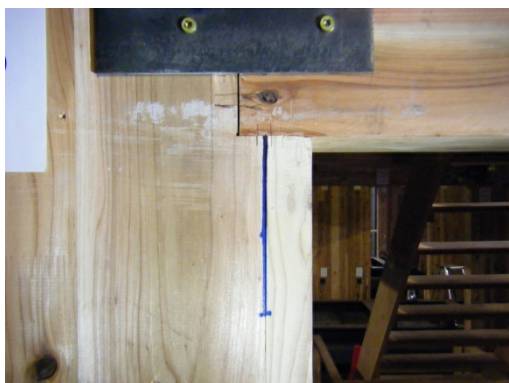
写真 8. 7. 1-312 垂れ壁と壁の取り付け部からの割れ

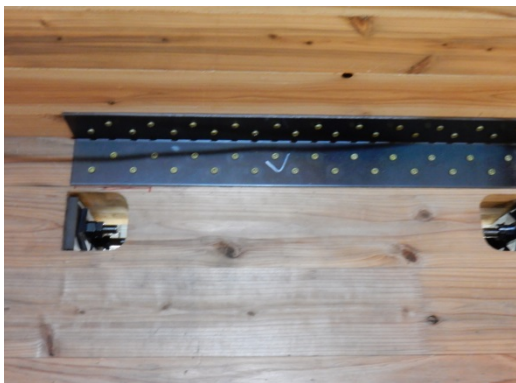
写真 8.7.1-314 ラミナの継ぎ目の割れ

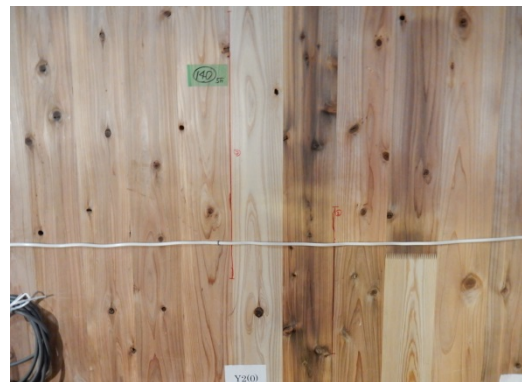
写真 8.7.1-316 ラミナの継ぎ目の割れ

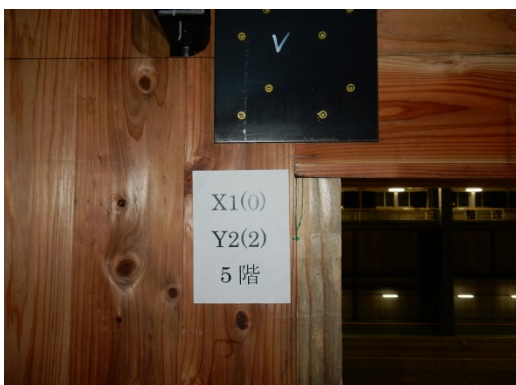
写真 8. 7. 1-319 垂れ壁と壁取り合い部からの  
割れ

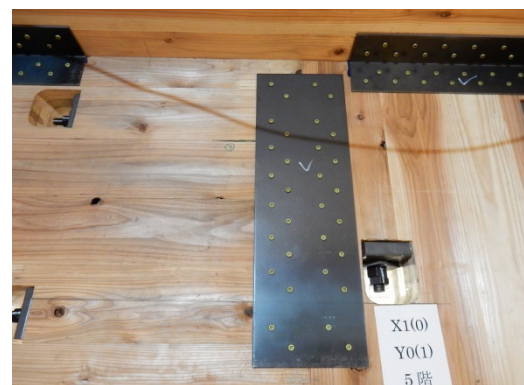
写真 8. 7. 1-320 ラミナ継ぎ目の割れ

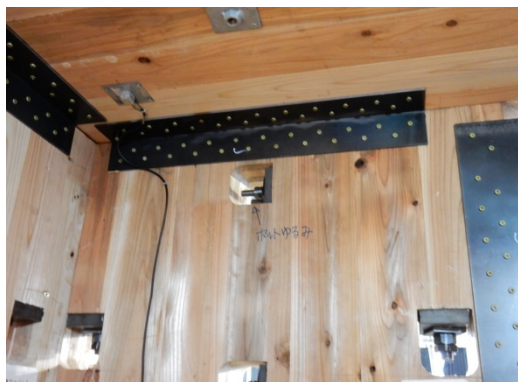
写真 8.7.1-322 壁-垂れ壁引きボルトの緩み

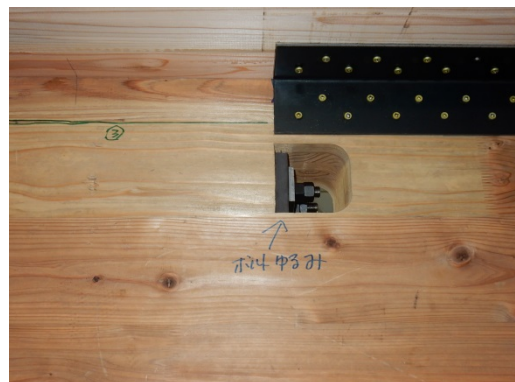
写真 8.7.1-323 垂れ壁-壁引きボルトの緩み

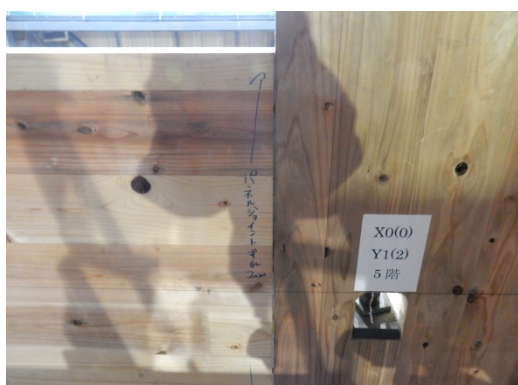
写真 8.7.1-324 腰壁と壁パネルのずれ

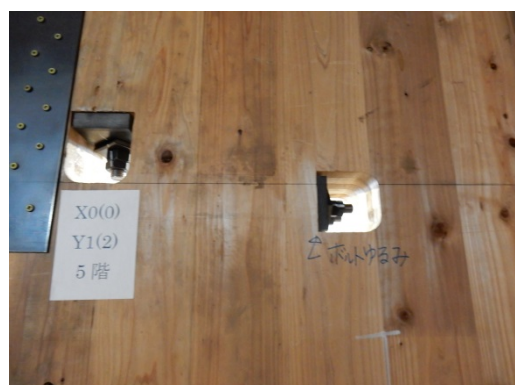
写真 8.7.1-325 壁-腰壁引きボルトの緩み

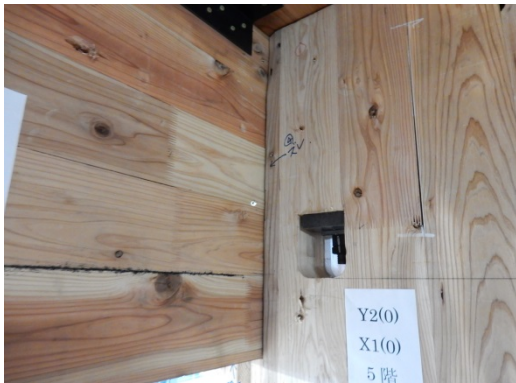
写真 8.7.1-327 壁パネルのずれ

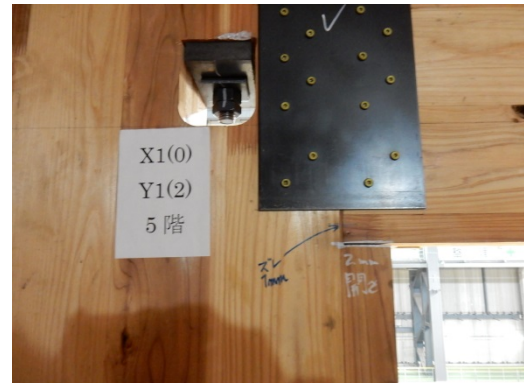
写真 8.7.1-328 壁と垂れ壁のずれ

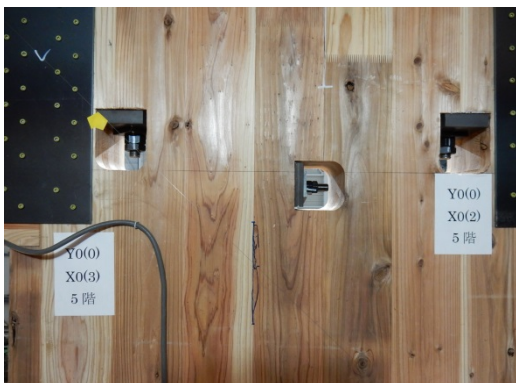
写真 8.7.1-329 各引きボルトの緩み

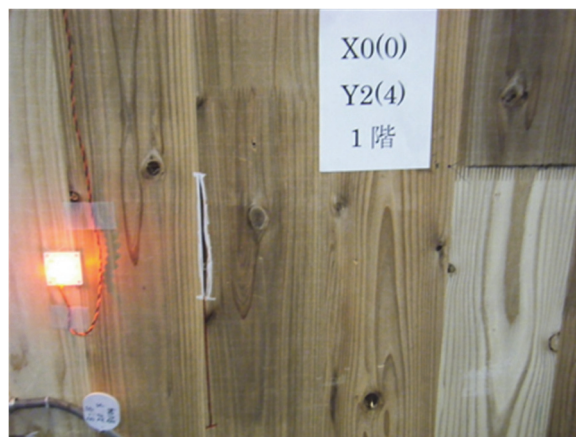
写真 8.7.2-2 壁パネルの割れ

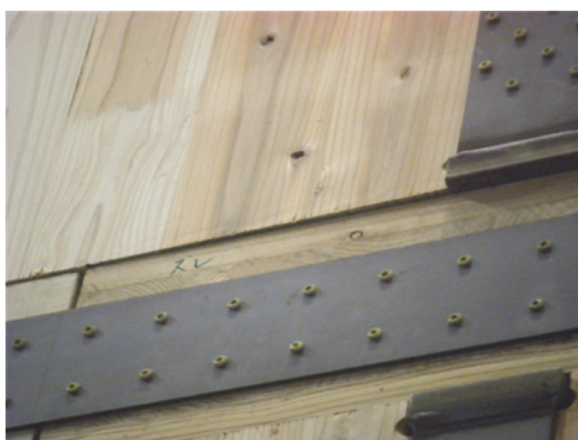
写真 8.7.2-3 壁パネルの面外ずれ

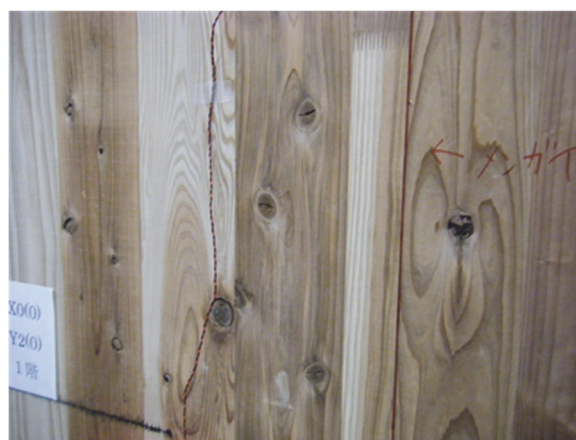
写真 8.7.2-4 壁パネルの面外ずれ

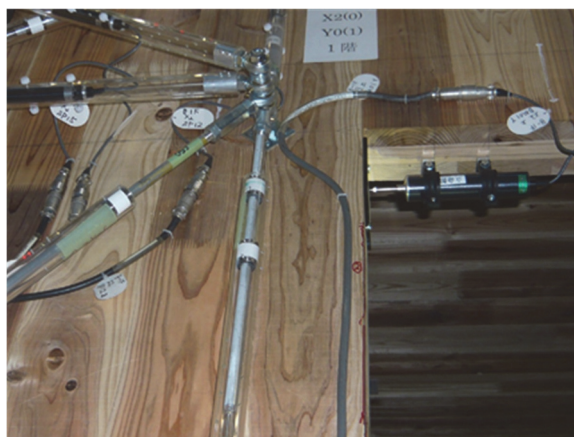
写真 8.7.2-7 壁パネルの割れ
