### 8.7.1 A棟損傷観察記録

本節では、5階建A棟についての損傷状況について報告をする。目視確認と写真撮影および野帳への観察記録を元に、試験体の損傷状況を観察時点ごと場所ごとに図8.7.1-1から図8.7.1-199に示す。各立面図および各展開図に損傷状況を記しているが、外部は1階から、そして内部は各層ごとに目視確認をした記録である。

### 8.7.2 B棟損傷観察記録

本節では、B棟におけるそれぞれの加振後の目視観察によって得られた試験体の損傷状況を報告する。損傷確認は、外部は震動台上から、内部は各層フロアから行った。損傷観察スケジュールを表 8.7.2.1 に示す。また、損傷観察図を図 8.7.2-1～24、主な損傷写真を写真 8.7.2-1～57 に示す。損傷状況は外部・1階内部・2階内部・3階内部の順に述べ、損傷がない部位については省略した。また、加振以前に認められた損傷については図中に黒で示した。

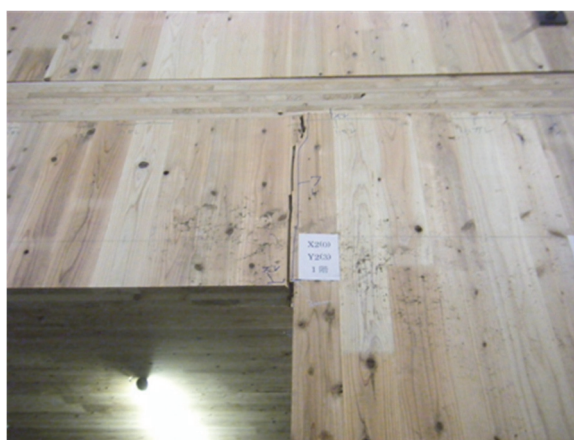
写真 8.7.2-9 壁パネルの割れ

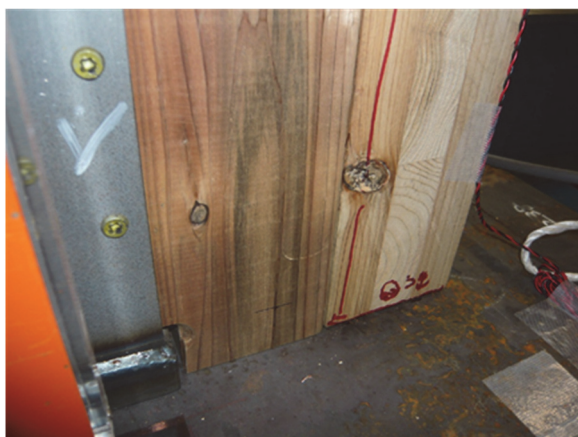
写真 8.7.2-10 壁パネルの浮き

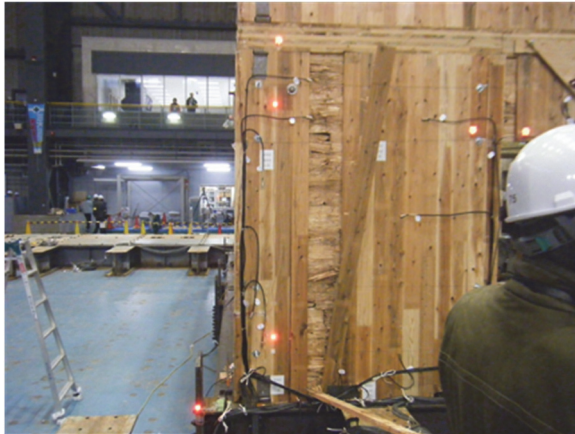
写真 8.7.2-11 壁パネルのラミナ剥離

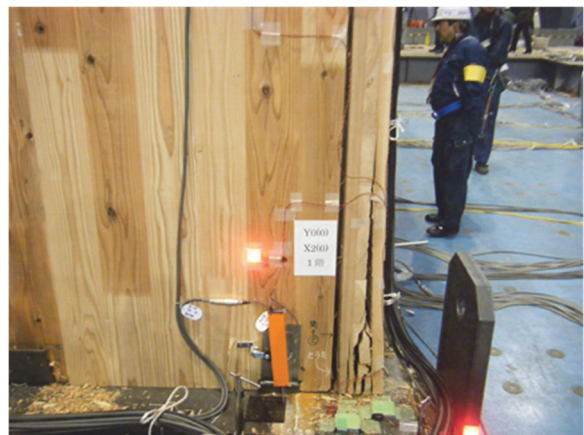
写真 8.7.2-16 壁パネルのラミナ剥離

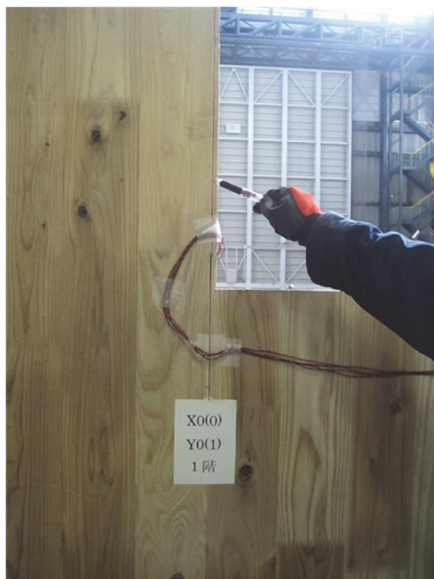
写真 8.7.2-18 壁パネルの割れ

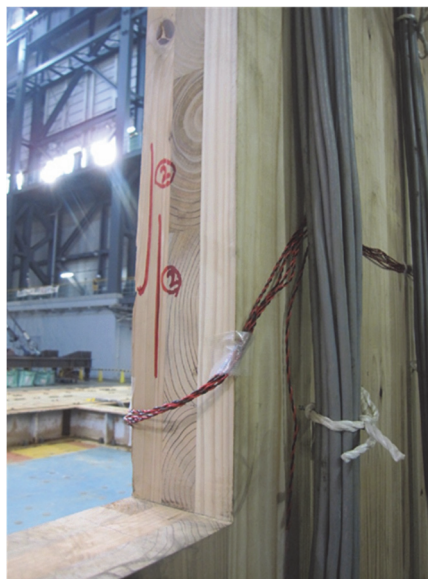
写真 8.7.2-19 壁パネルの割れ

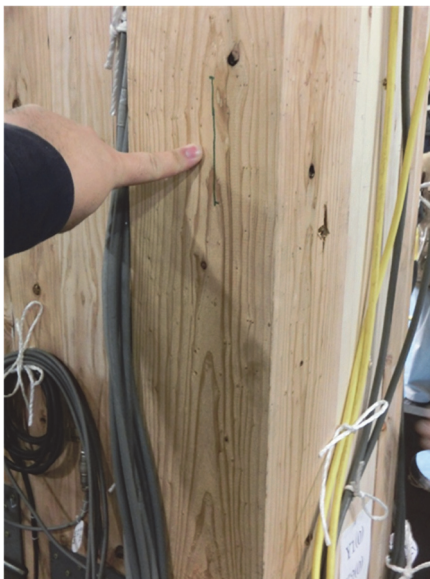
写真 8.7.2-25 壁パネルの割れ

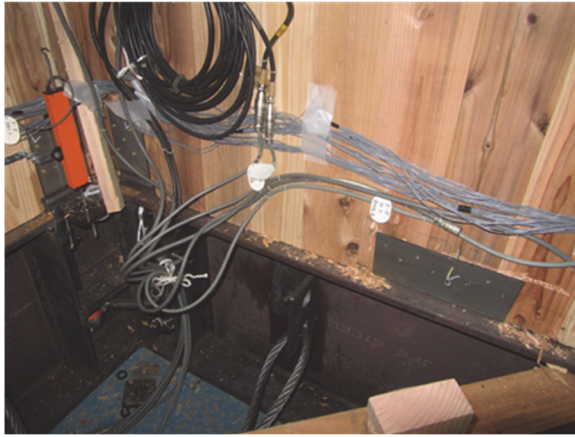
写真 8.7.2-26 U形せん断金物のねじ抜け

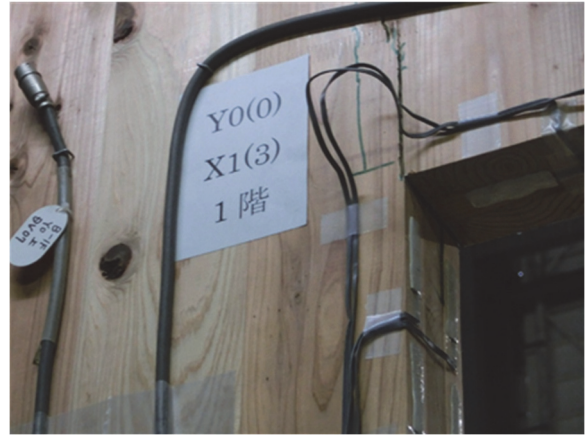
写真 8.7.2-27 壁パネルの割れ

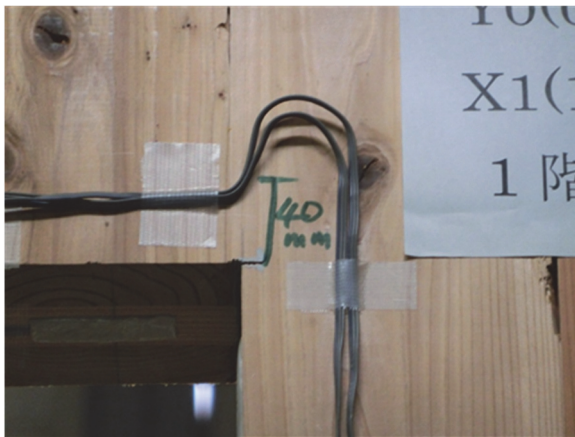
写真 8.7.2-28 壁パネルの割れ

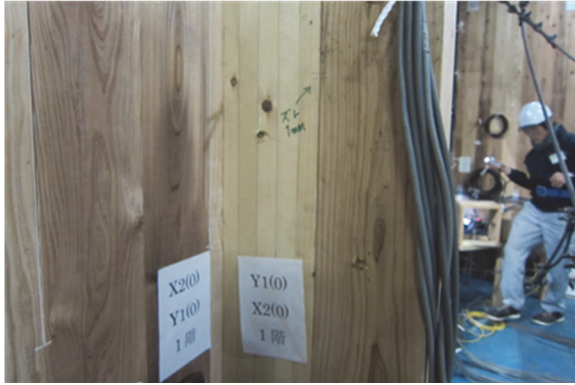
写真 8.7.2-30 壁パネルのずれ

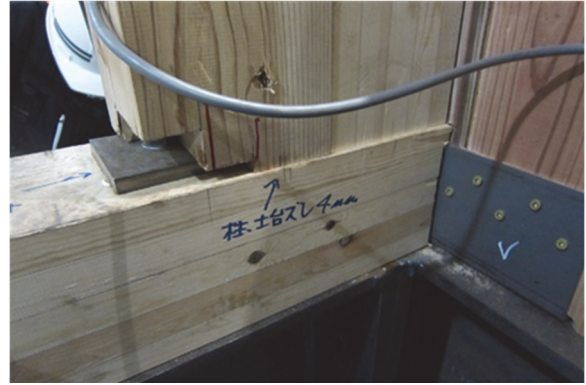
写真 8.7.2-31 柱・土台のずれ

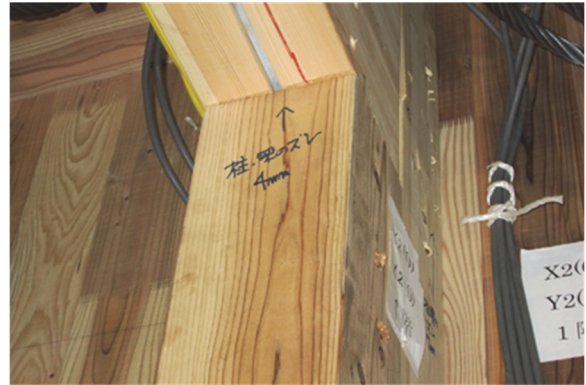
写真 8.7.2-33 柱・梁のずれ

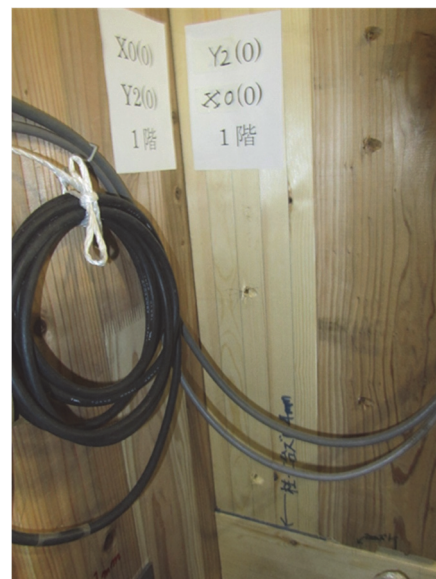
写真 8.7.2-35 柱・土台のずれ

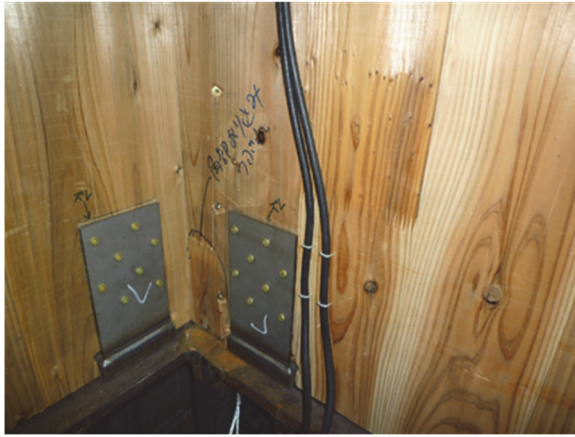
写真 8.7.2-36 壁パネルつぶれ

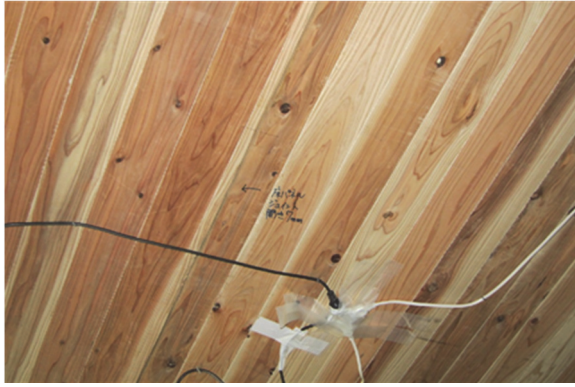
写真 8.7.2-38 床パネルずれ

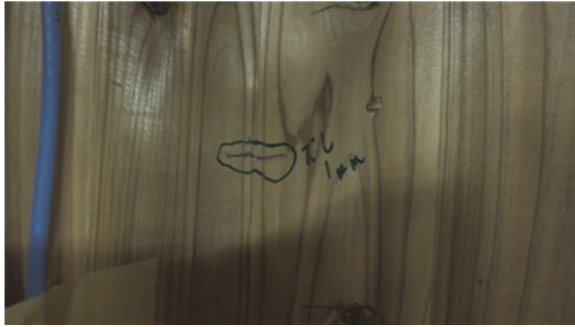
写真 8.7.2-45 壁パネルずれ

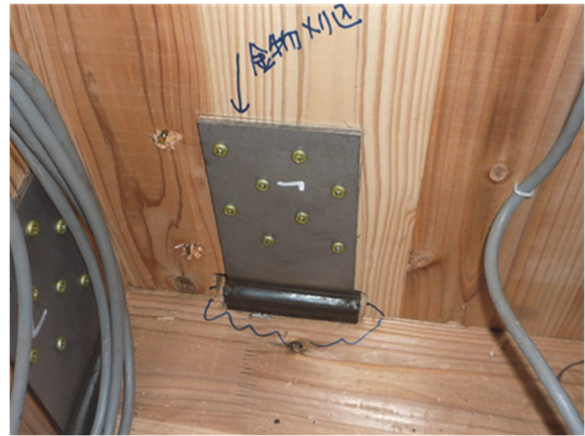
写真 8.7.2-46 U形引張金物めり込み

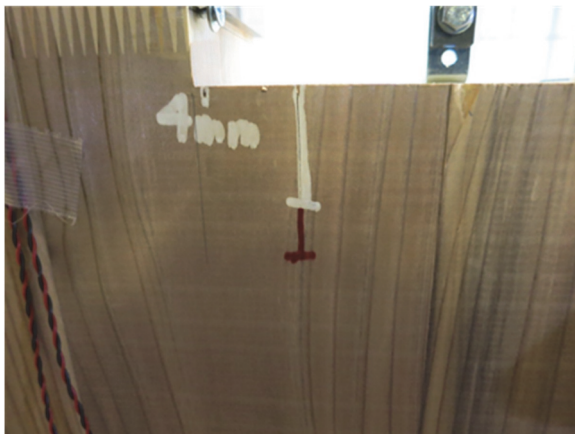
図 8.7.2-49 壁パネル割れ

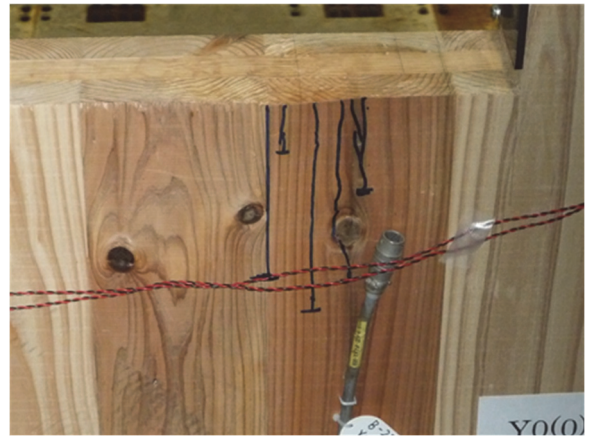
写真 8.7.2-51 壁パネル割れ

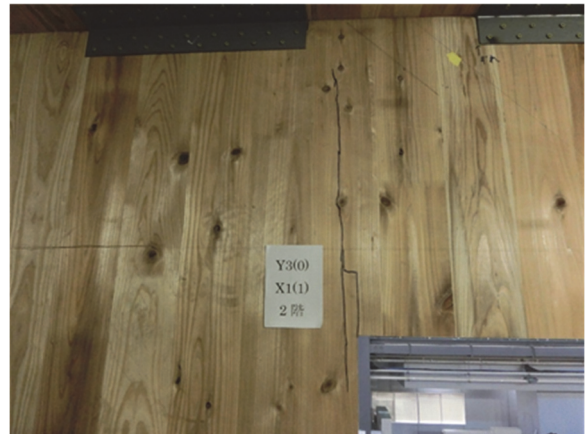
写真 8.7.2-53 壁パネル割れ

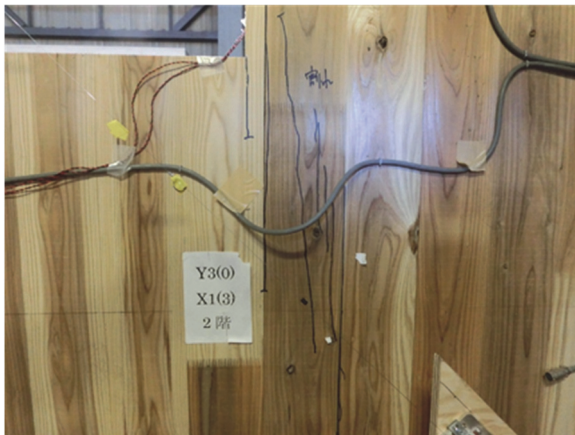
写真 8.7.2-54 壁パネル割れ

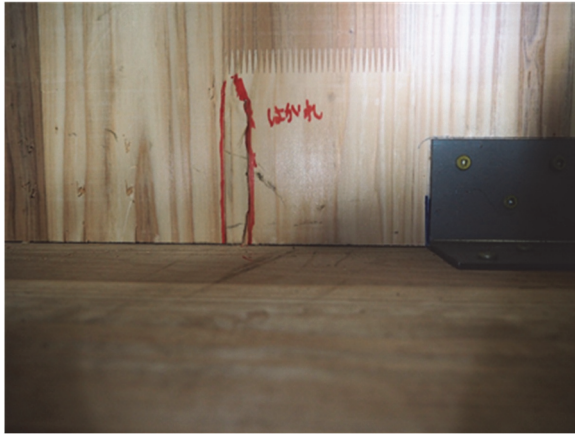
写真 8.7.2-55 壁パネル表層剥離

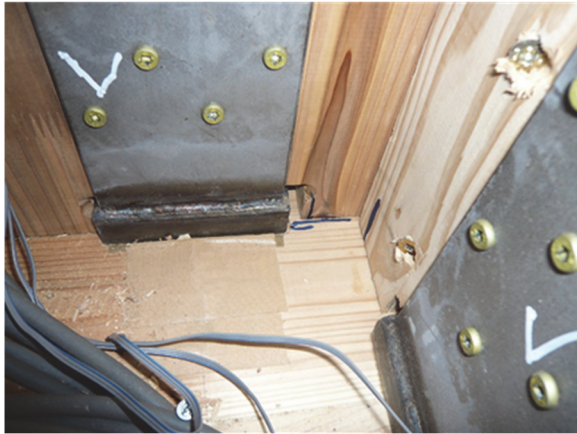
写真 8.7.2-57 壁のめり込み
