### 8.7.1 A棟損傷観察記録

本節では、5階建A棟についての損傷状況について報告をする。目視確認と写真撮影および野帳への観察記録を元に、試験体の損傷状況を観察時点ごと場所ごとに図8.7.1-1から図8.7.1-199に示す。各立面図および各展開図に損傷状況を記しているが、外部は1階から、そして内部は各層ごとに目視確認をした記録である。

### 8.7.2 B棟損傷観察記録

本節では、B棟におけるそれぞれの加振後の目視観察によって得られた試験体の損傷状況を報告する。損傷確認は、外部は震動台上から、内部は各層フロアから行った。損傷観察スケジュールを表 8.7.2.1 に示す。また、損傷観察図を図 8.7.2-1～24、主な損傷写真を写真 8.7.2-1～57 に示す。損傷状況は外部・1階内部・2階内部・3階内部の順に述べ、損傷がない部位については省略した。また、加振以前に認められた損傷については図中に黒で示した。

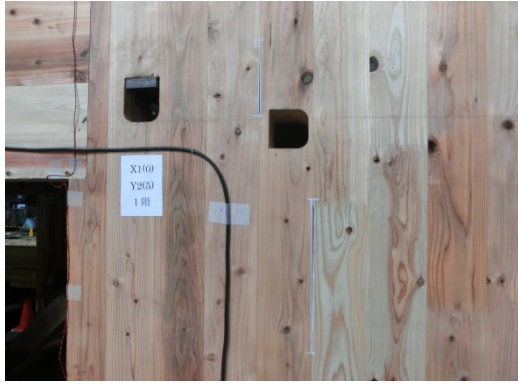
写真 8.7.1-6 目地の開き

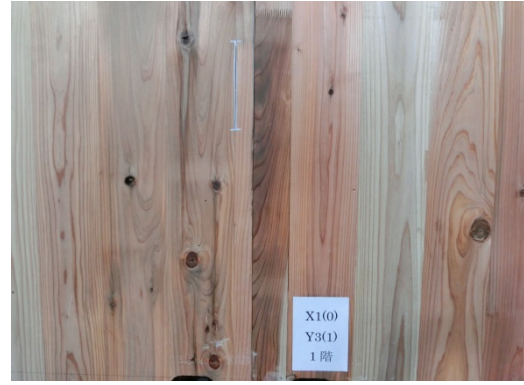
写真 8.7.1-7 目地の開き

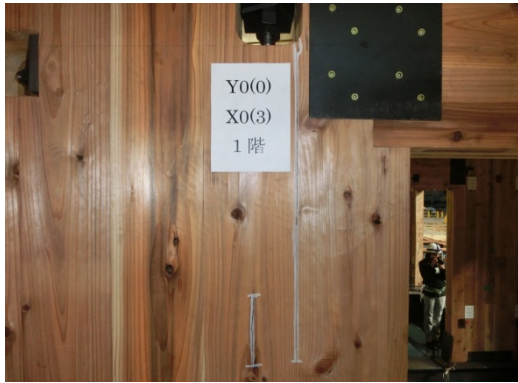
写真 8.7.1-8 目地の開き

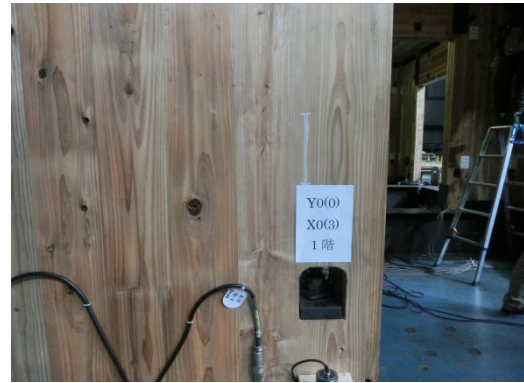
写真 8.7.1-9 目地の開き

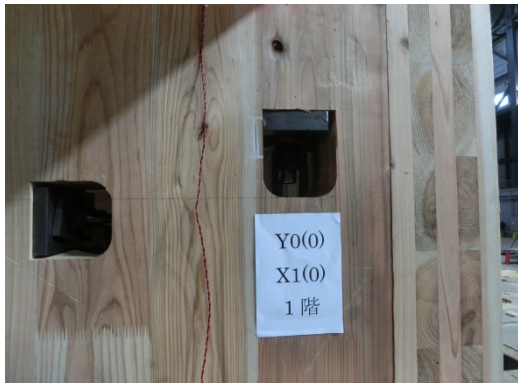
写真 8.7.1-10 ラミナ表層の割れ

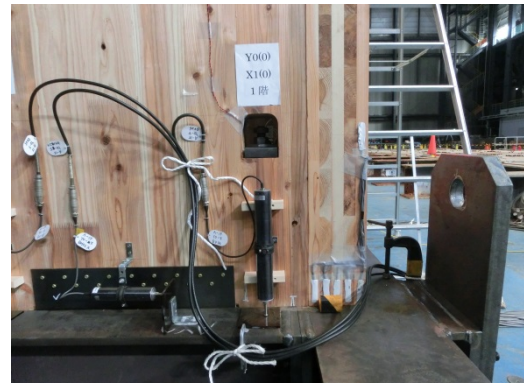
写真 8.7.1-11 ラミナ表層の割れ

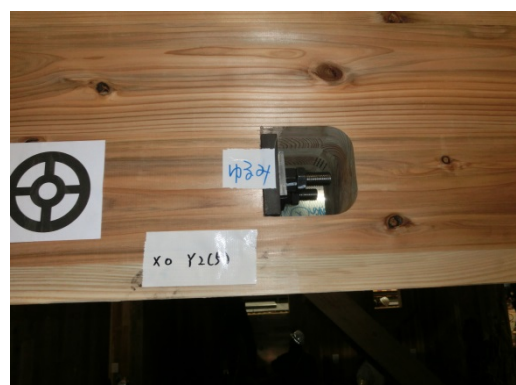
写真 8.7.1-22 壁-腰壁引きボルト

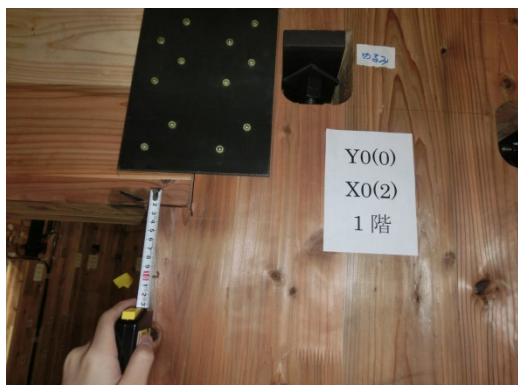
写真 8.7.1-35 垂れ壁と壁間の開き

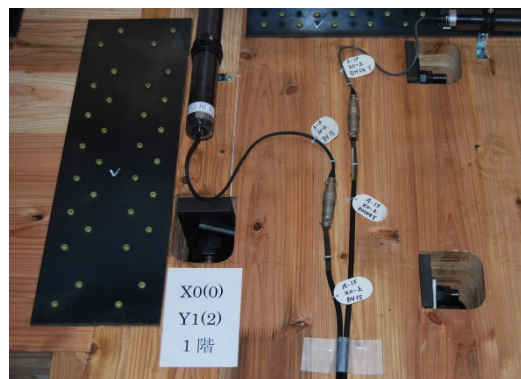
写真 8. 7. 1-46 目地の開き

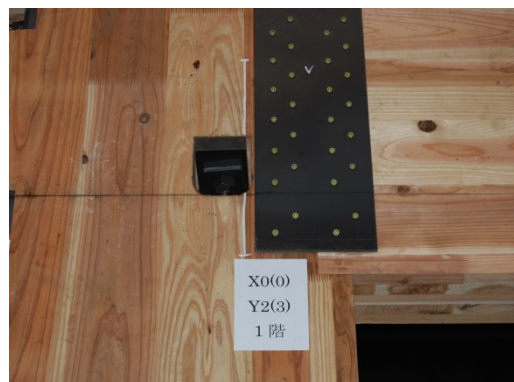
写真 8. 7. 1-48 目地の開き

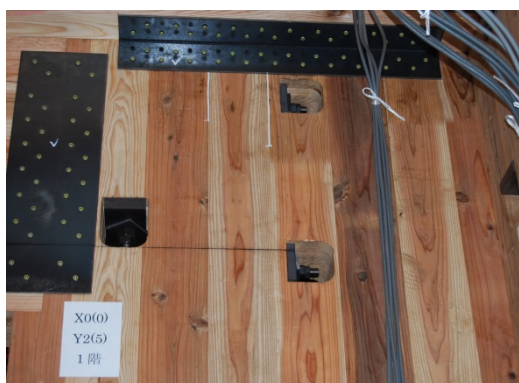
写真 8. 7. 1-49 目地の開き

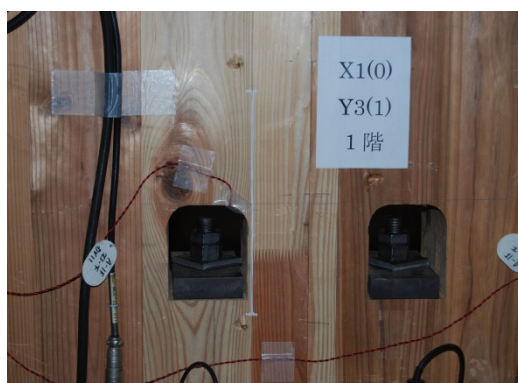
写真 8. 7. 1-50 目地の開き

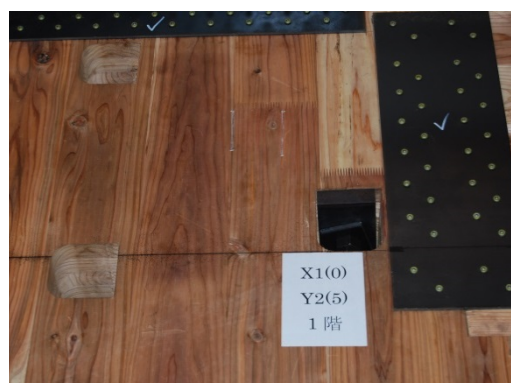
写真 8. 7. 1-51 目地の開きと表層ラミナの割れ

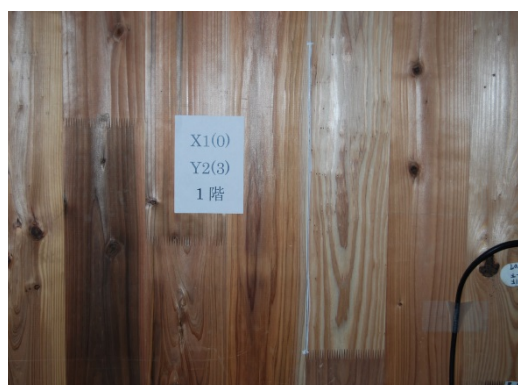
写真 8. 7. 1-52 目地の開き

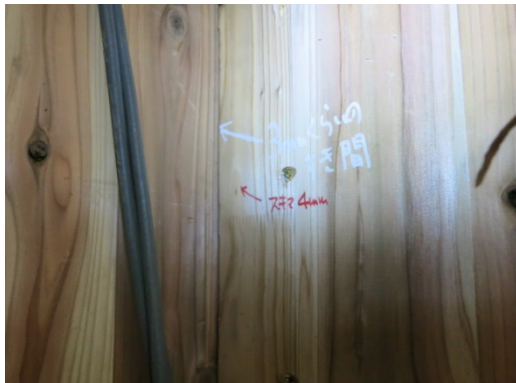
写真 8. 7. 1-53 壁間の隙間

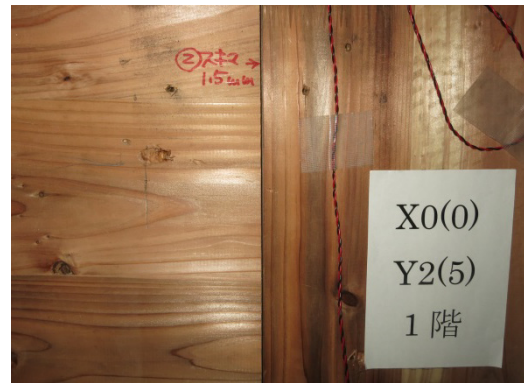
写真 8.7.1-57 壁パネル間の開き

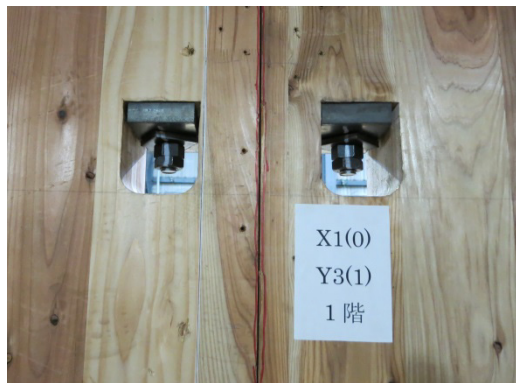
写真 8.7.1-58 壁パネル間の開き

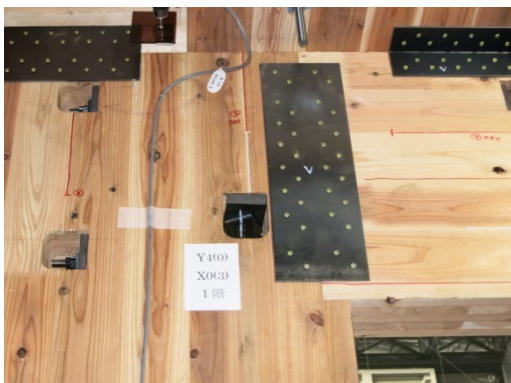
写真 8. 7. 1-64 ラミナの割れ

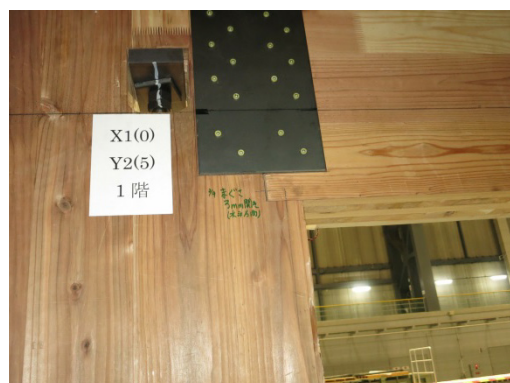
写真 8. 7. 1-68 垂れ壁と壁間の開き

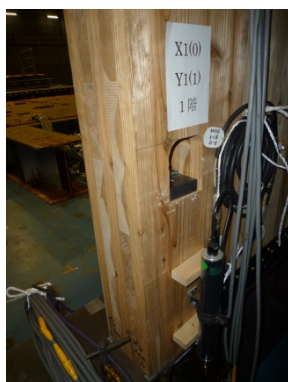
写真 8. 7. 1-69 壁のずれ

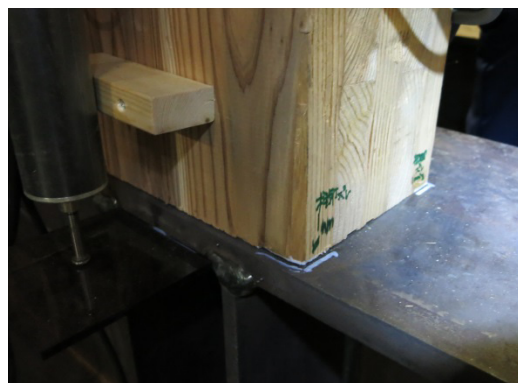
写真 8.7.1-86 壁パネルのずれ 1mm

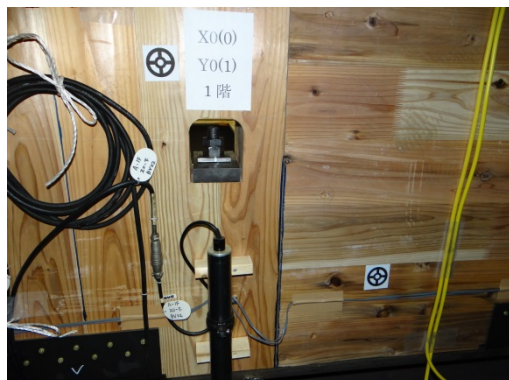
写真 8.7.1-88 壁-垂れ壁間の開き

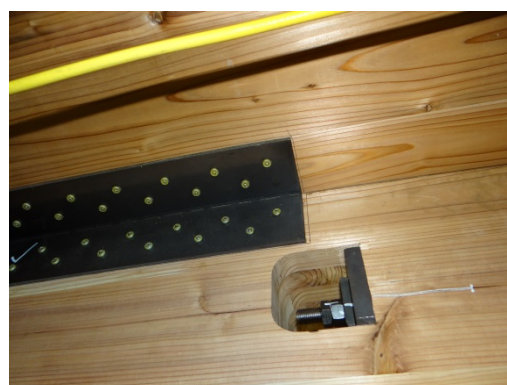
写真 8.7.1-91 L 形せん断金物のずれ

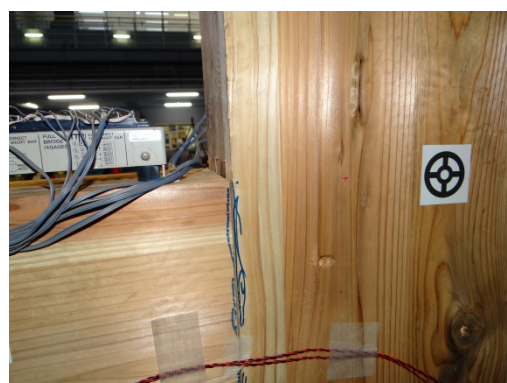
写真 8.7.1-93 腰壁-壁開き

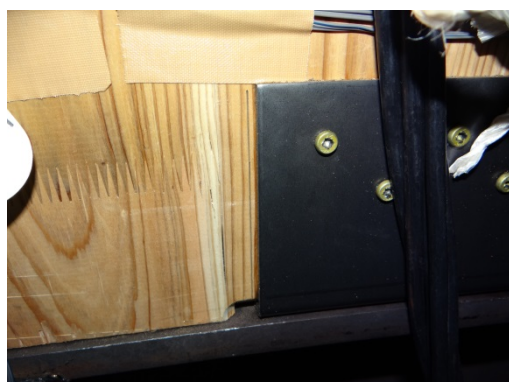
写真 8.7.1-94 U 形せん断金物のずれ

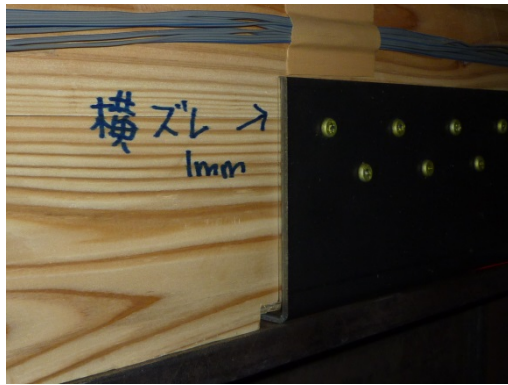
写真 8. 7. 1-96 U形せん断金物のずれ

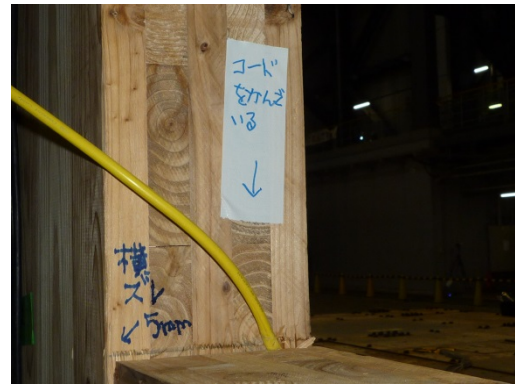
写真 8. 7. 1-97 壁-腰壁間の開き

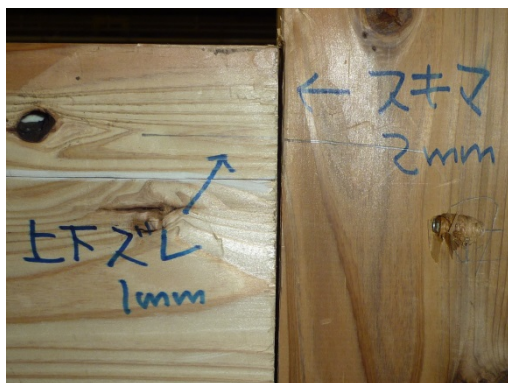
写真 8. 7. 1-100 腰壁-壁の開き

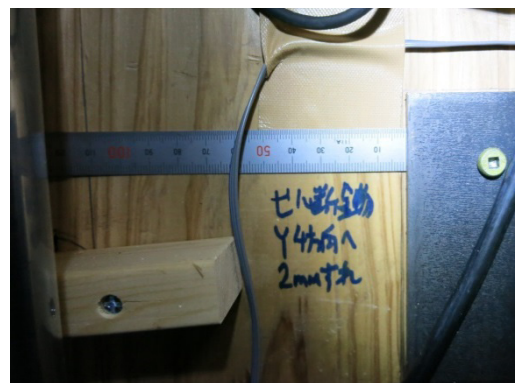
写真 8. 7. 1-101 U形せん断金物のずれ

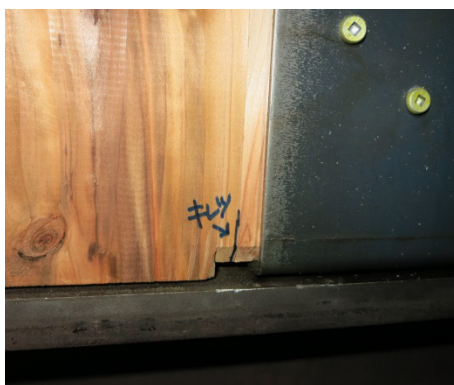
写真 8.7.1-108 ラミナ下部割れ

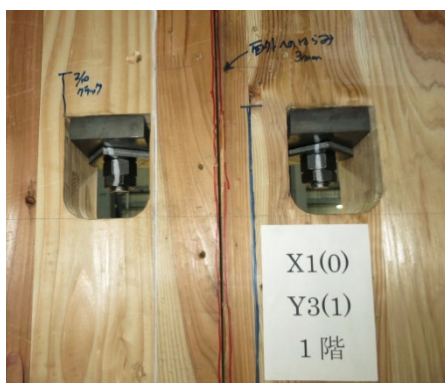
写真 8.7.1-110 ラミナの割れ

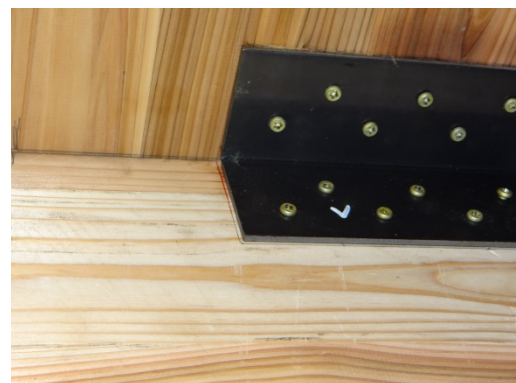
写真 8. 7. 1-134 L 形せん断金物のずれ

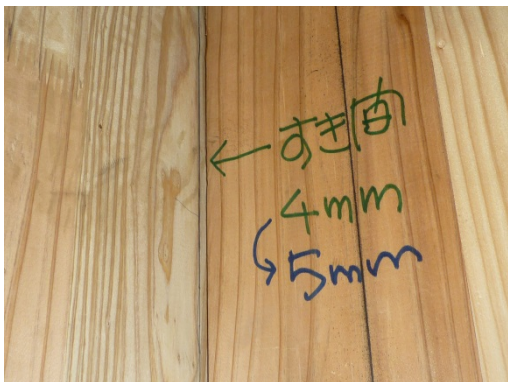
写真 8. 7. 1-138 壁パネル間の開き

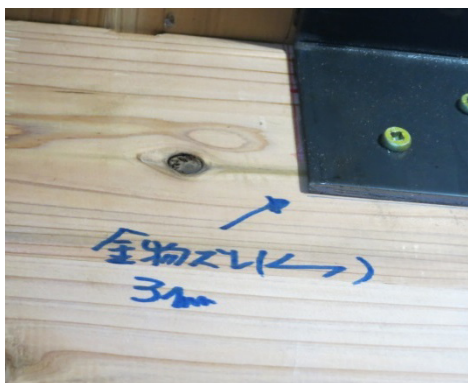
写真 8. 7. 1-152 L 形せん断金物のずれ

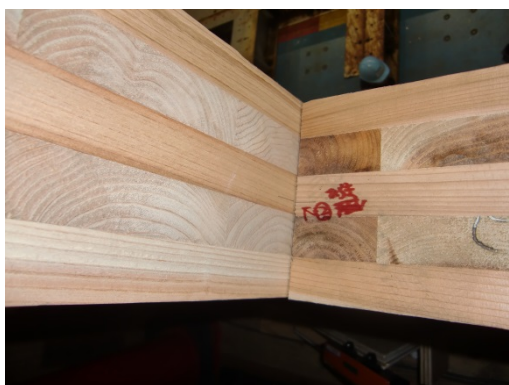
写真 8. 7. 1-158 腰壁パネルの開き

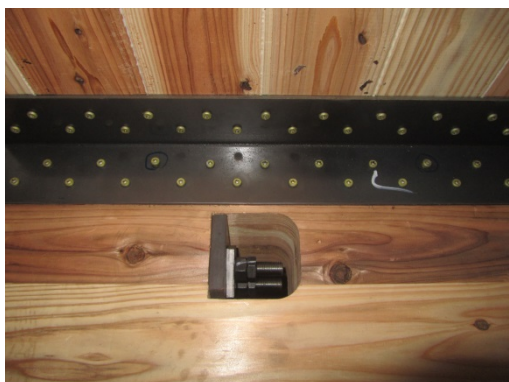
写真 8. 7. 1-210 L 形金物ビスの浮き

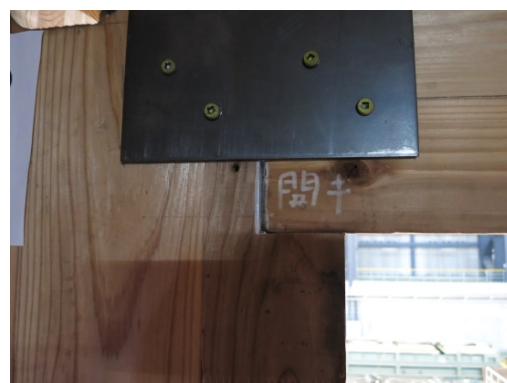
写真 8.7.1-218 壁と垂れ壁間の開き

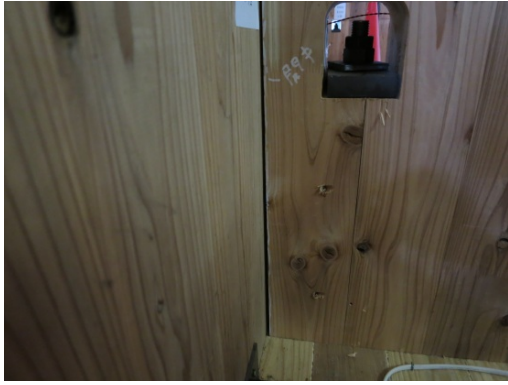
写真 8. 7. 1-221 壁と壁の開き

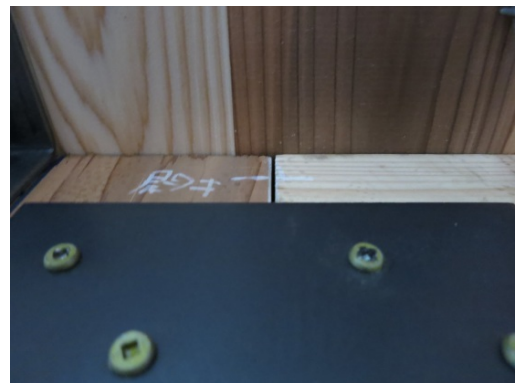
写真 8. 7. 1-228 壁と垂れ壁間の開き

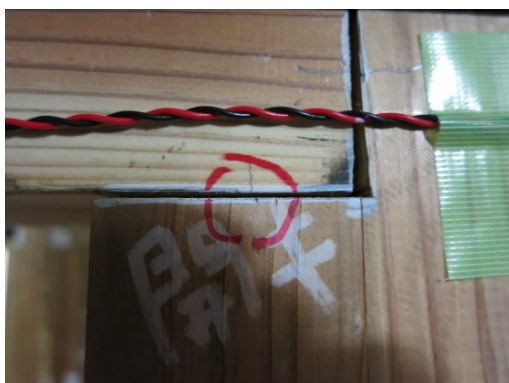
写真 8. 7. 1-235 垂れ壁と壁間の開き

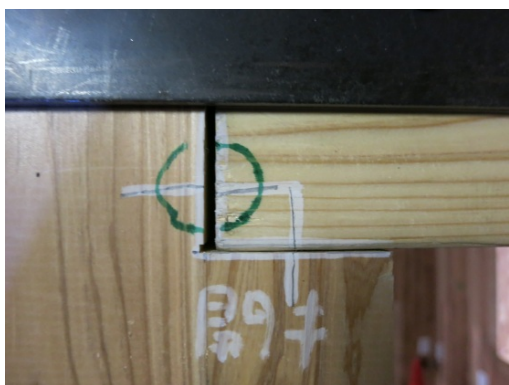
写真 8. 7. 1-239 壁と垂れ壁間の開き

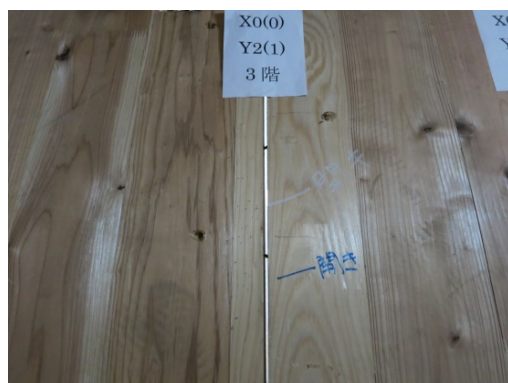
写真 8. 7. 1-254 壁と壁の開き

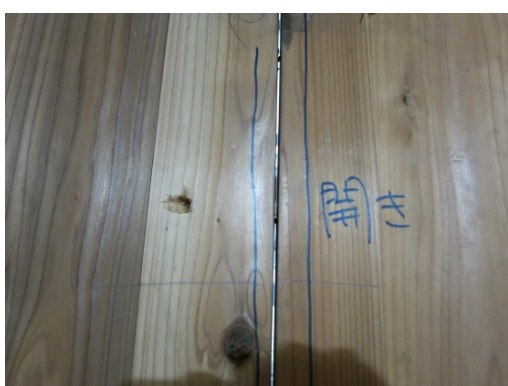
写真 8. 7. 1-261 壁パネル間の開き  
X1 通り

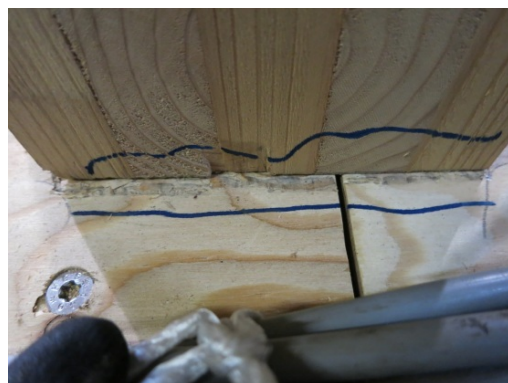
写真 8.7.1-283 壁パネルと床の開き

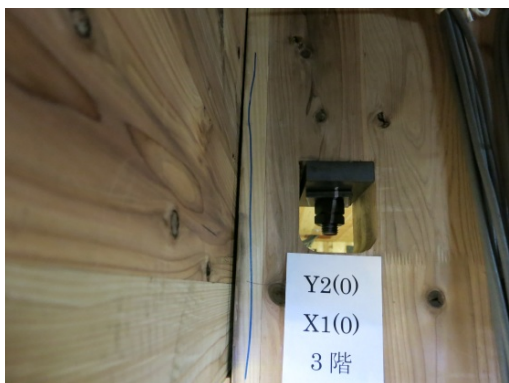
写真 8.7.1-286 壁-直行壁の開き

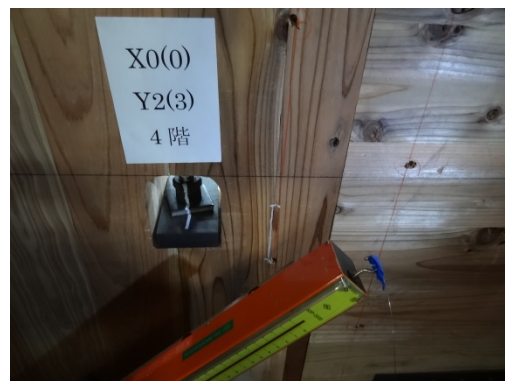
写真 8. 7. 1-288 ラミナ継ぎ目の開き

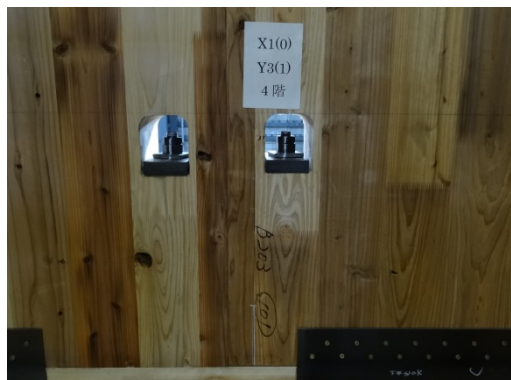
写真 8. 7. 1-290 ラミナ継ぎ目の開き

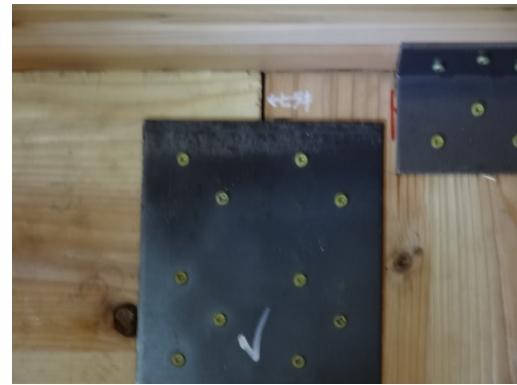
写真 8. 7. 1-293 垂れ壁と壁開き

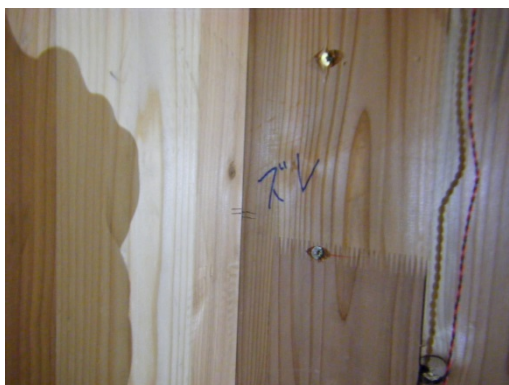
写真 8. 7. 1-313 壁のずれ

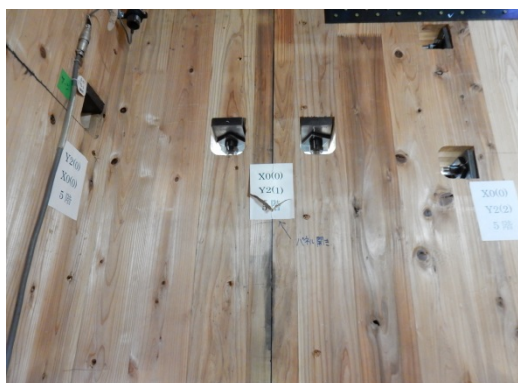
写真 8.7.1-326 壁パネル間の開き

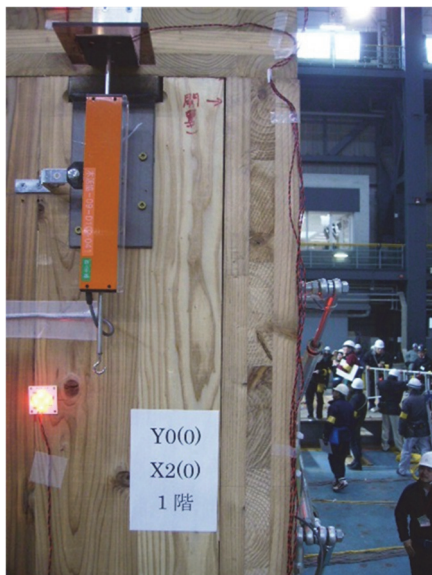
写真 8.7.2-15 壁パネル間の開き

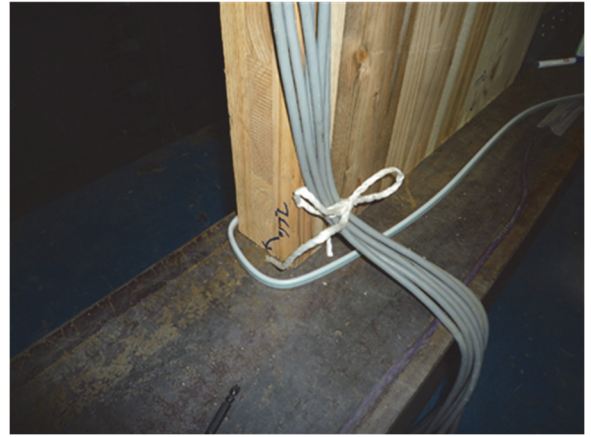
写真 8.7.2-22 壁パネルのつぶれ

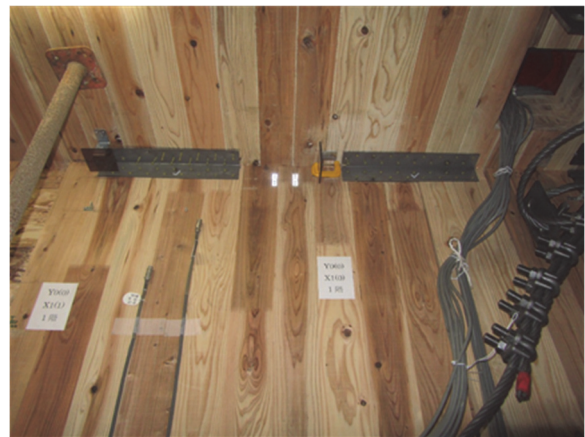
写真 8.7.2-29 L形せん断金物のねじ抜け

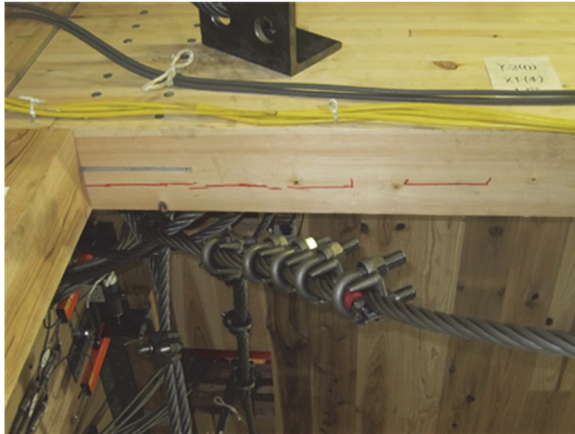
写真 8.7.2-32 梁の割れ

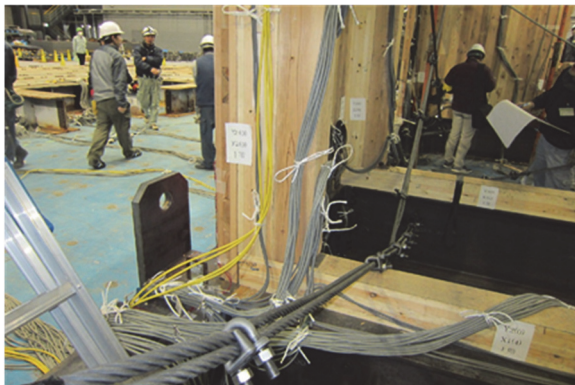
写真 8.7.2-34 壁パネルのずれ

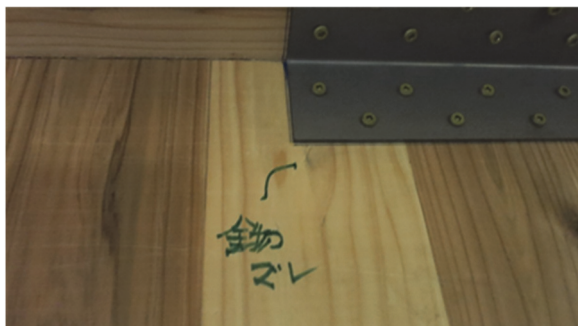
写真 8.7.2-39 L型せん断金物ずれ

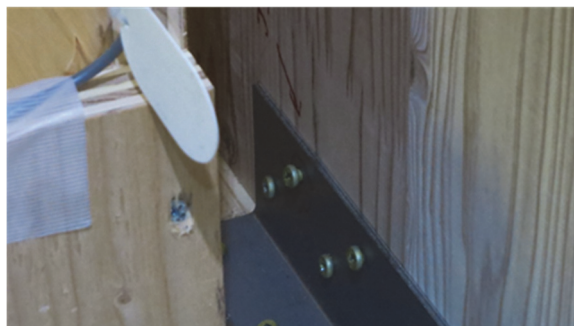
写真 8.7.2-40 L型せん断金物ねじ抜け

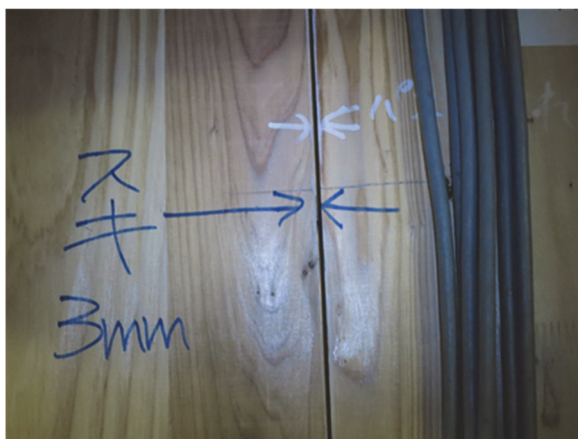
写真 8.7.2-41 壁パネル間の開き

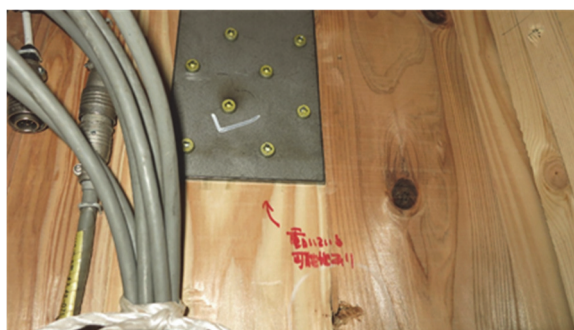
図 8.7.2-42 U形引張金物ずれ

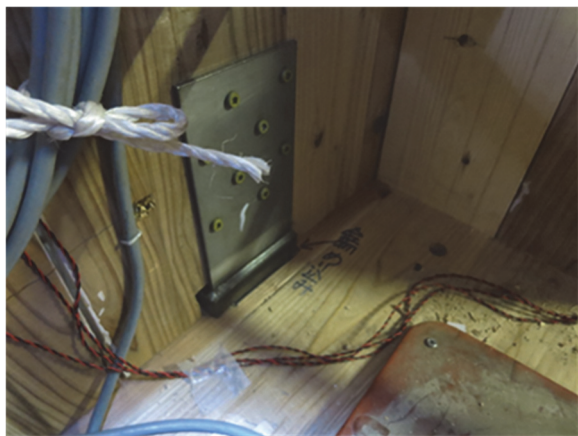
図 8.7.2-43 U形引張金物めり込み

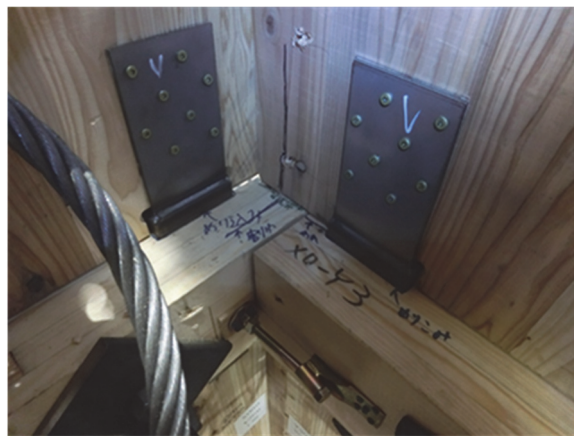
図 8.7.2-44 U形引張金物めり込み

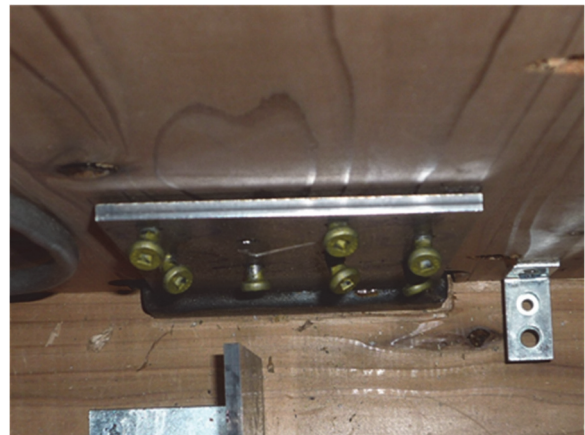
図 8.7.2-48 U形引張金物ねじ抜け

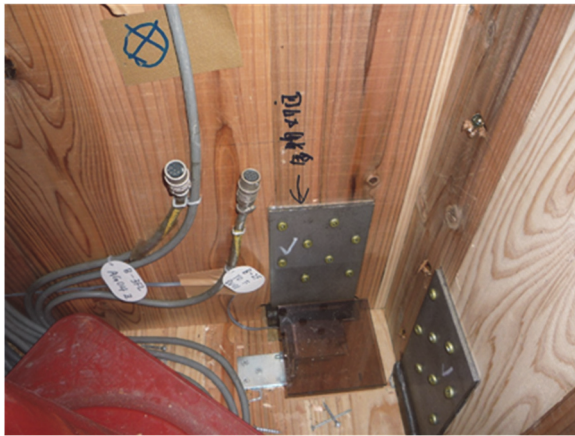
写真 8.7.2-50 U形引張金物ずれ

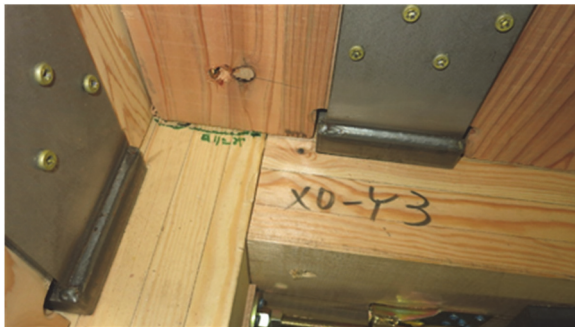
写真 8.7.2-52 柱めり込み
